Kulturminne i Masfjorden

2019-2027

SAMANDRAG

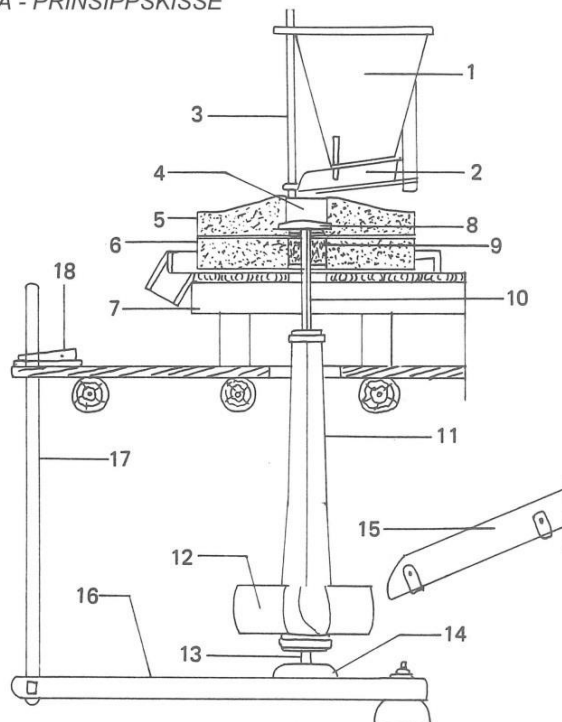
MOLLANDSKVERNA - PRINSIPPSKISSE

- 1) Teina
- 2) Skoen
- 3) Skaketeinen
- 4) Kvernaugget
- 5) Oversteinen
- 6) Understeinen
- 7) Kvernbenken
- 8) Sigle
- 9) Grøtta
- 10) Spønillen
- 11) Kvernkallen
- 12) Skovlane
- 13) Piken
- 14) Padda
- 15) Slåket
- 16) Stalltreet
- 17) Lettetreet
- 18) Kila

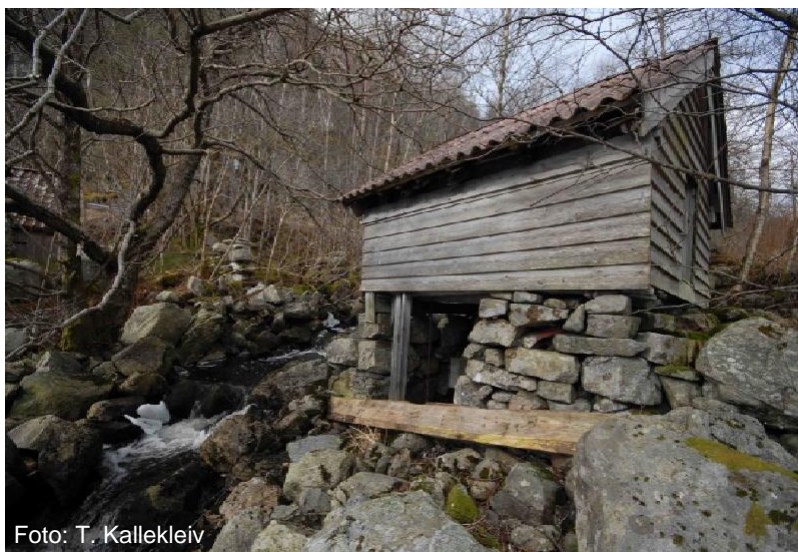
Mollandskverna. På bildet til høgre ser vi kvernkallen og litt av slåket som er i ferd med å falle saman.

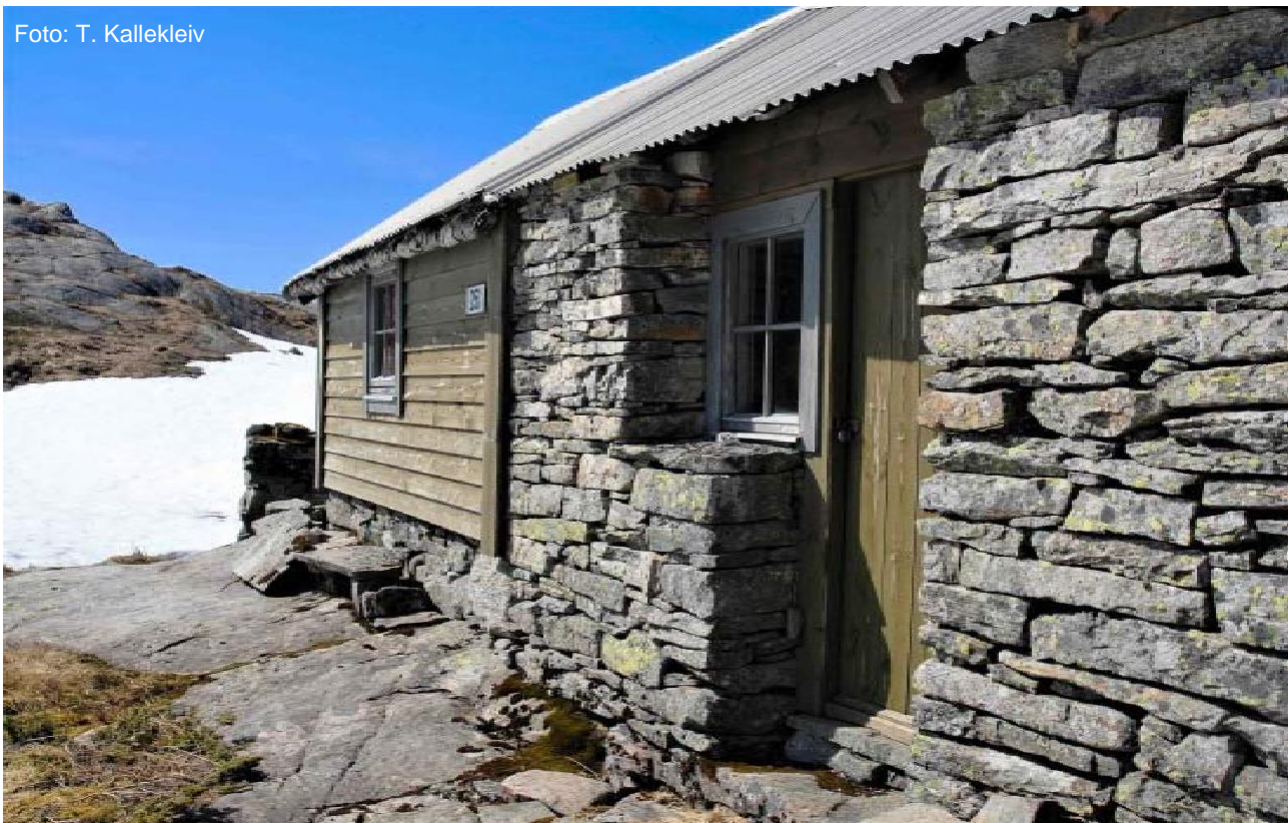
Ådnekvamsetra. Kunnskap i murarbeid kjem til nytte i dag også. Flott arbeid!

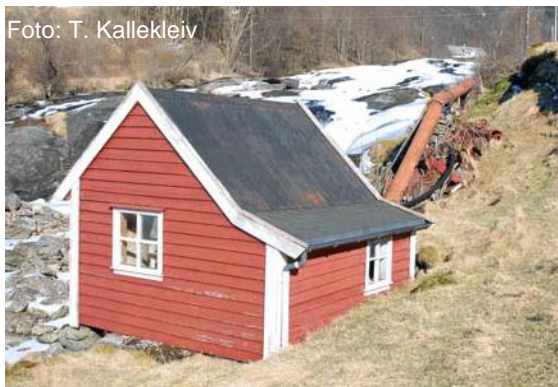
Minikraftverk på Nørland

I Andvik / Nørland står det framleis eit lite kraftverk frå den første tida det vart produsert elektrisk kraft. Kraftverket leverte straum til skulen i bygda.

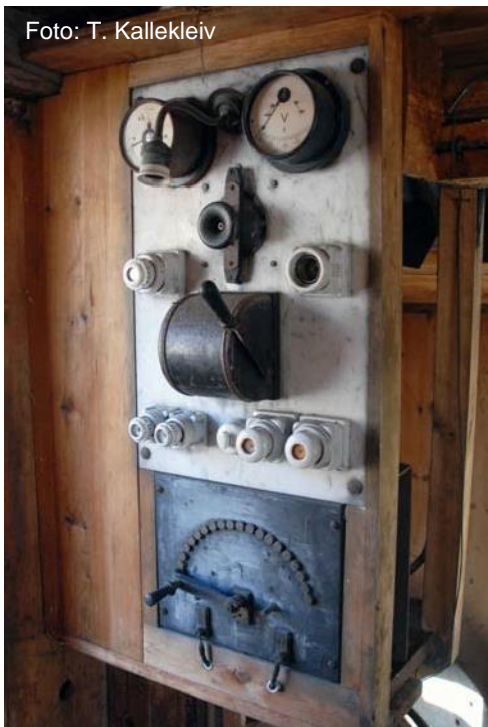
El-tavla i minikraftverket på Nørland

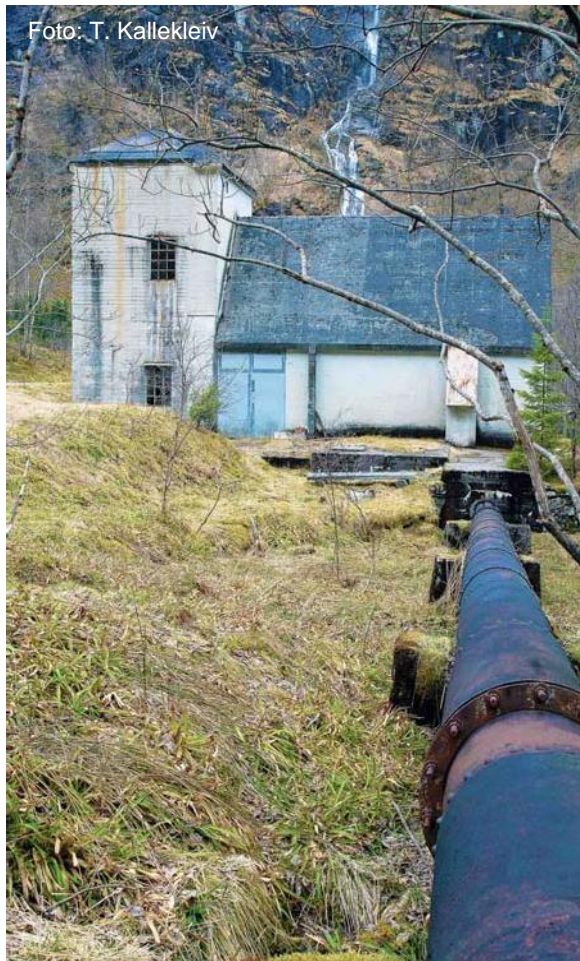
I Matre står Hommelfossen kraftstasjon – som var neste generasjon kraftstasjon – som kunne levere vesentleg meir straum. Kraftverket og rørgata stod ferdig allereie i 1919, men det var først i 1944 kraftproduksjonen kom i gang etter initiativ frå den tyske okkupasjonsmakta.

Hommelfossen kraftverk i Matre

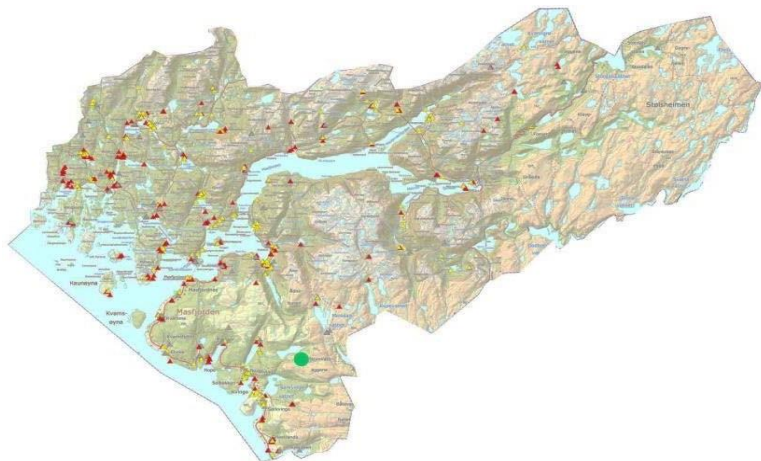
1. Nordkvingesetra

SEFRAK Nr. 1266.007.065-069
Opphavelig bruk: Sæterbu
Bruk i dag: Fritid/Rekreasjon
Alder: Ca. 1890
Konstruksjon: Mur u. bindemiddel, Laftverk
Trekledning og bølgeblikk, skifer
Saltak, Tregolv

Teknisk tilstand: God
Vern: Ingen
Forvaltning: Privat
Verdivurdering: Middels, klasse C

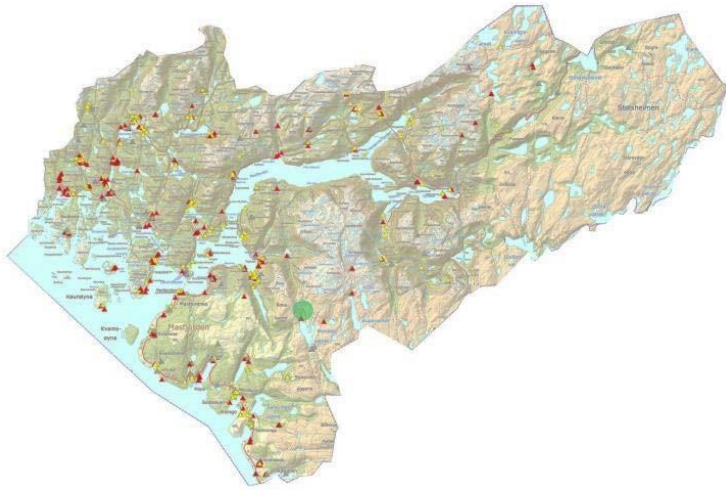
2. Nørlandssetra

Opphavsleg bruk:	Sæterbu
Bruk i dag:	Fritid/Rekreasjon
Alder:	?
Konstruksjon:	Grunnmur u. bindemiddel Vegg laftverk, mur u. bindemiddel Saltak, Tregolv
Teknisk tilstand:	God
Vern:	Ingen
Forvaltning:	Privat
Verdivurdering:	Svært stor, klasse A

Eit særtrekk ved byggeskikken i Masfjordfjella var ein spesiell type saman-bygde seterbuer kor to eller fleire bruk hadde kvar sin avskilte del av bua. Dette var ein byggemåte der ein kunne spare material i eit tre-fattig område. Mange av seterbygningane hadde av same årsak ein eller fleire veggjar i stein. På Nørlandssetra finn vi eksempel på samanbygde seterbuer og seterbuer som er bygd i ein kombinasjon av stein og tre. Andviksetra og Sørkvingesetra er tydelege eksempel på samanbygde seterbuer.

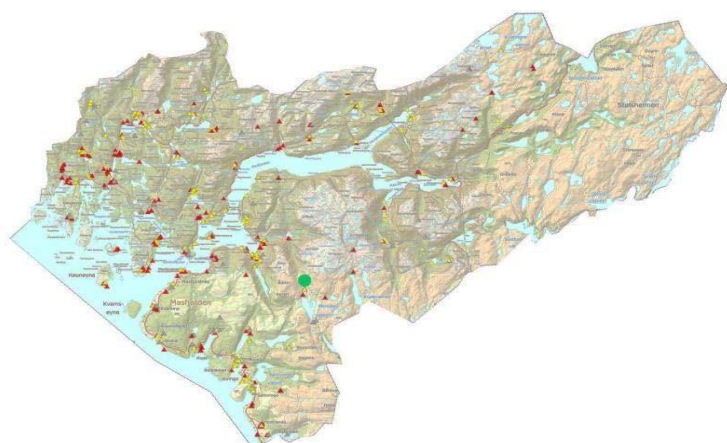
3. Høgestølen

Opphavelig bruk: Sæterbu
Bruk i dag: Fritid/Rekreasjon
Alder: ?
Konstruksjon: Mur u. bindemiddel
Trekledning
Saltak i torv, Tregolv

På Høgestølen ser vi igjen at stein i stor grad er nytta som byggjemateriale. Dei fleste setrane var i bruk fram til siste verdenskrigen - medan dei siste vart avvikla ut på 1950-talet.

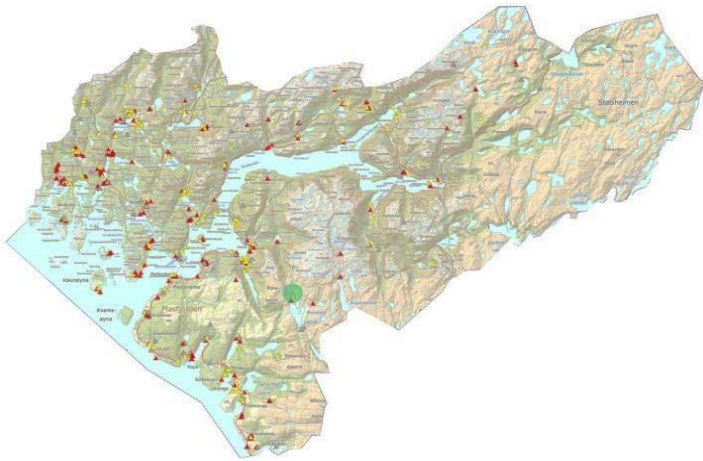
4. Andviksetra

SEFRAK Nr.	1266-0005- 082-088
Opphavelig bruk:	Sæterbu
Bruk i dag:	Fritid/Rekreasjon
Alder:	1875-1899
Konstruksjon:	Grunnmur u. bindemiddel Vegg laftverk Saltak, Tregolv
Teknisk tilstand:	God
Vern:	Ingen
Forvaltning:	Privat
Verdivurdering:	Stor, klasse B

I Masfjorden var det vanleg å samle setrane i ei grend når det var mogeleg. Dette vart gjort av omsyn til evt. fare frå rovdyr og omstreifande. Det var vanlig at kvar bruker berre hadde ein bygning på setra. Bygget hadde to rom: stove og skot. I skotet vart seterprodukta tilverka og her hadde dei også grue. Eit særtrekk ved byggeskikken i Masfjordfjella var ein spesiell type samanbygde seterbuer kor to eller fleire bruk hadde kvar sin avskilte del av bua. Dette var ein byggemåte der ein kunne spare material i eit tre-fattig område.

Andviksetra hadde 7 bruk sin støl. Setra låg opphavleg sør for fjellet Ådneburen, men vart flytta i 1880. Då dei flytta setra, tok dei med seg trevirke og lot steinmurane stå igjen.

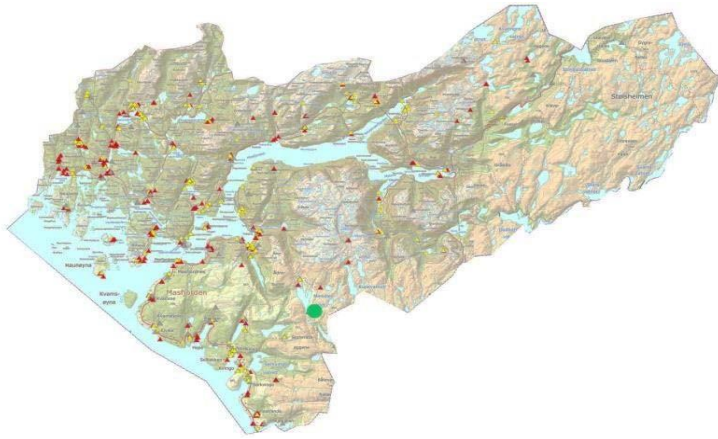
5. Duesundsetra

SEFRAK Nr.	1266-004-109
Opphavelig bruk:	Sæterbu
Bruk i dag:	Fritid/Rekreasjon
Alder:	?
Konstruksjon:	Mur u. bindemiddel Trekledning Saltak i torv, Tregolv
Teknisk tilstand:	God
Vern:	Ingen
Forvaltning:	Privat
Verdivurdering:	Stor, klasse B

Duesundsetra ligg svært nær Reknessetra. Usikkert når den vart bygd men truleg tidleg seint 1700-talet til tidleg 1800. Bygningen hadde tidlegare truleg tak av lokal skifer. Lenge låg det bølgeblikk på taket. Setra har fått opprusting og vedlikehald siste åra - med nytt torvtak og nytt tilbygg på baksida. Gruva og skorstein er borte og bygget er meir tilpassa til hyttebruk.

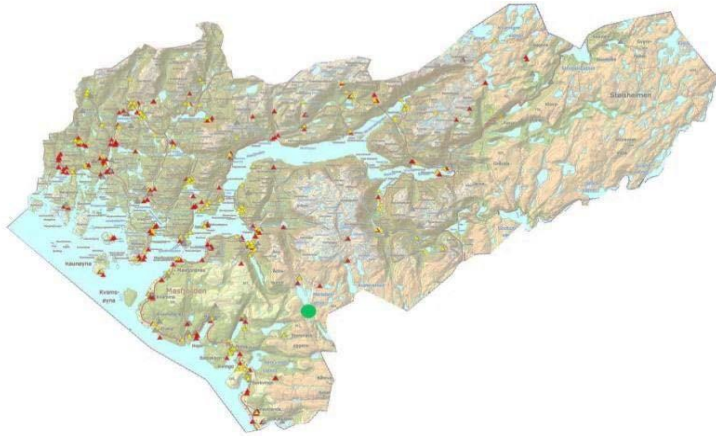
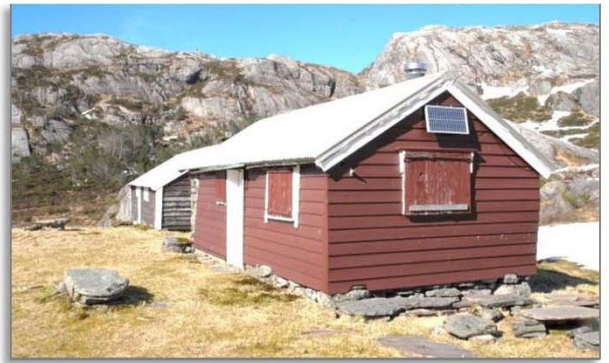
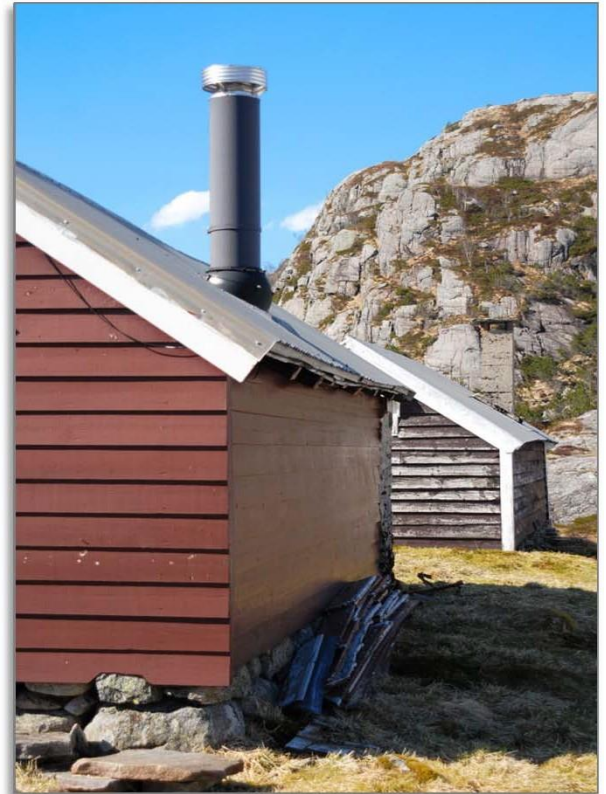
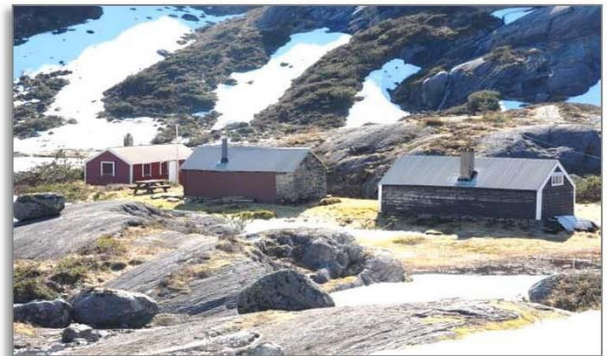
6. Reknessetra

SEFRAK Nr.	1266.005.094 1266.004.106-108
Opphavelg bruk:	Sæterbu
Bruk i dag:	Fritid/Rekreasjon
Alder:	Eldste bygning truleg ca. 250 år
Konstruksjon:	Mur u. bindemiddel Laftverk/bindingsverk Saltak, tregolv
Teknisk tilstand:	God
Vern:	Ingen
Forvaltning:	Privat
Verdivurdering:	Middels, klasse C

Setra er ca. 250 år. Nærmaste bygning (Reknes) på bilde 1 og 2 vart truleg bygd på denne tida. Den mørkare bygningen i bakgrunnen (Totland) er truleg også frå den gong, men den ramla delvis ned vart gjenoppbygd som hytte 1960-talet. Desse to bygningane var tidlegare samanbygd med bygningen på det siste bildet (Birkeland). Dette bygget vart rive og flytta 30 meter nordvest før siste verdenskrig.

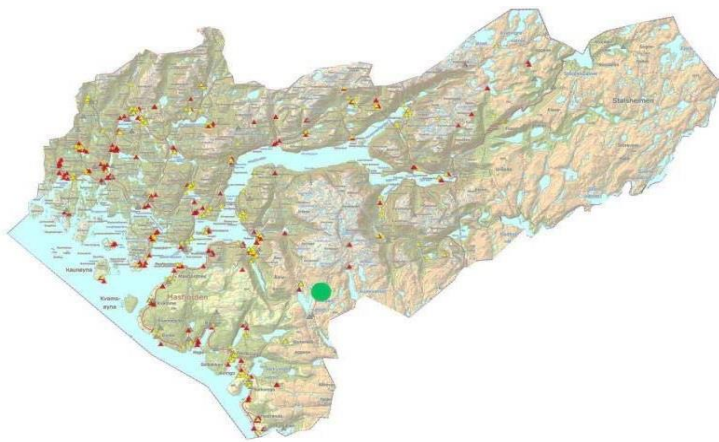
7. Ådnekvamsetra

SEFRAK Nr.	1266-005-090
Opphavelig bruk:	Sæterbu
Bruk i dag:	Fritid/Rekreasjon
Alder:	?
Konstruksjon:	Mur u. bindemiddel Trekledning og bølgeblikk Saltak, Tregolv
Teknisk tilstand:	God
Vern:	Ingen
Forvaltning:	Privat
Verdivurdering:	Svært stor, klasse A

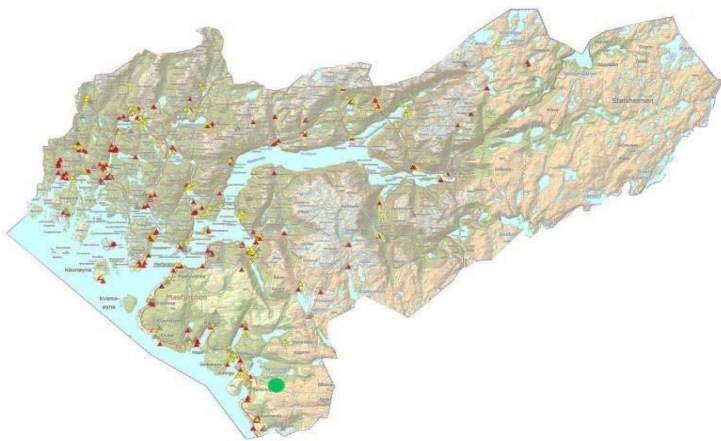
8. Sørkvingesetra

SEFRAK Nr.	1266.007.070-075
Opphavelig bruk:	Sæterbu
Bruk i dag:	Fritid/Rekreasjon
Alder:	?
Konstruksjon:	Mur u. bindemiddel Trekledning og bølgeblekk Saltak, Tregolv
Teknisk tilstand:	God
Vern:	Ingen
Forvaltning:	Privat
Verdivurdering:	Stor, klasse B

På Sørkvingesetra er 4 sjølvstendige seterbuer bygde saman. Seterbua i Masfjorden var eit toromshus med ei grunnflate på 20-25 m². Bua var sjeldan større enn dette, men det hende ho var mindre. På Sørkvingesetra var ei av buen berre på 12 m². Dei to romma kalla ein skot og stove. I stova budde budeia. Frå seterstova gjekk det ei dør ut i skotet kor ein koka og tilverka mjølka. Rommet hadde difor alltid gruve.

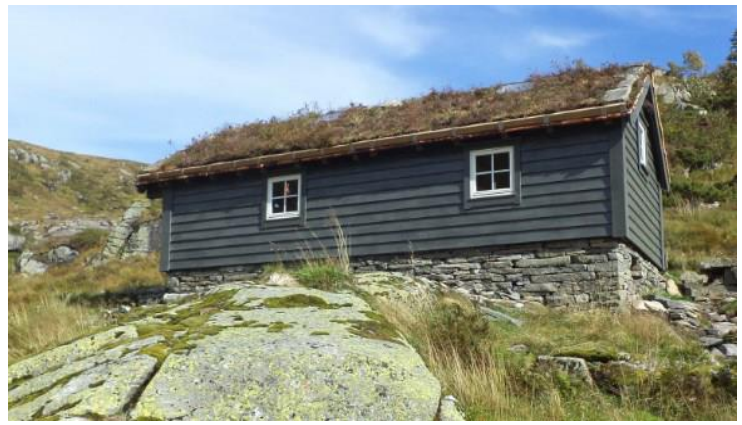
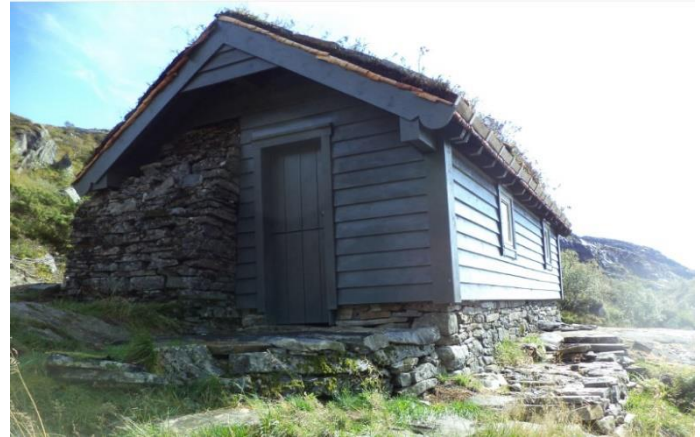
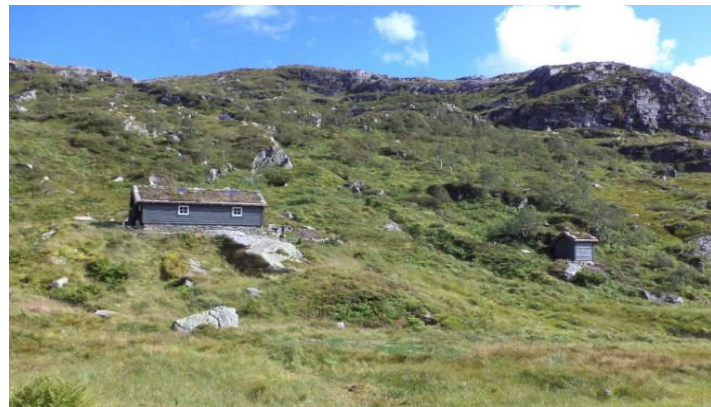
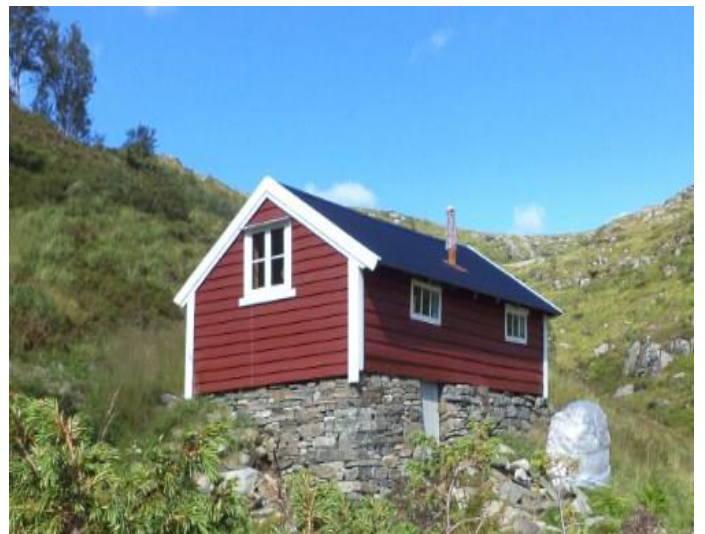
9. Kjetlandskupa

SEFARK Nr. 1266-010.092-093
Opphavleg bruk: Sæterbu
Bruk i dag: Fritid/Rekreasjon
Alder: ca.1850-1875
Konstruksjon: Mur u. bindemiddel
Trekledning, torv og saltak, tregolv

Teknisk tilstand: God
Vern: ingen
Forvaltning: Privat
Verdivurdering: Stor, klasse B

Til dette setermiljøet høyrer også eit naust med vegger av murt gråstein som vart restaurert i 1992. Bilete av setra i Kupa er teke med i alle Bjørn West-bøkene. Bjørn West ville brenna setrane i Kupa våren 1945 då dei måtte evakuera til Stordalen.

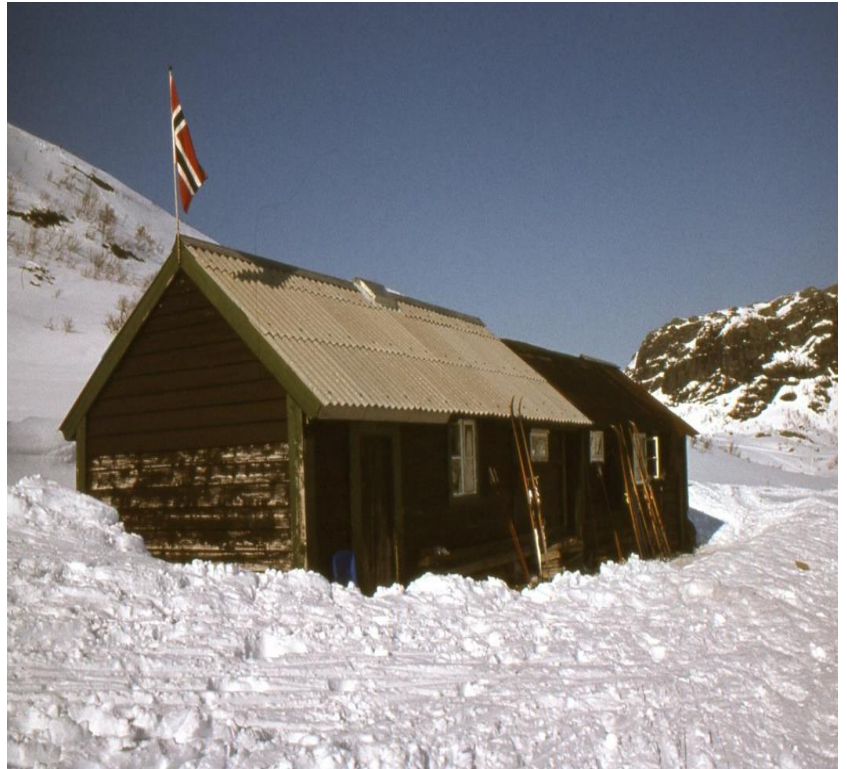
10. Øvste Mosedalssetra

SEFRAK Nr. 1266.008.021
Opphavelig bruk: Sæterbu
Bruk i dag: Fritid/Rekreasjon
Alder: 1930
Konstruksjon: Mur u. bindemiddel, lafteverk, horisontal trepanel, supanel med eller utan kantskjæring, vanleg saltak, stål bølgeplater

Teknisk tilstand: God
Vern: Ingen
Forvaltning: Privat
Verdivurdering: Stor, klasse B

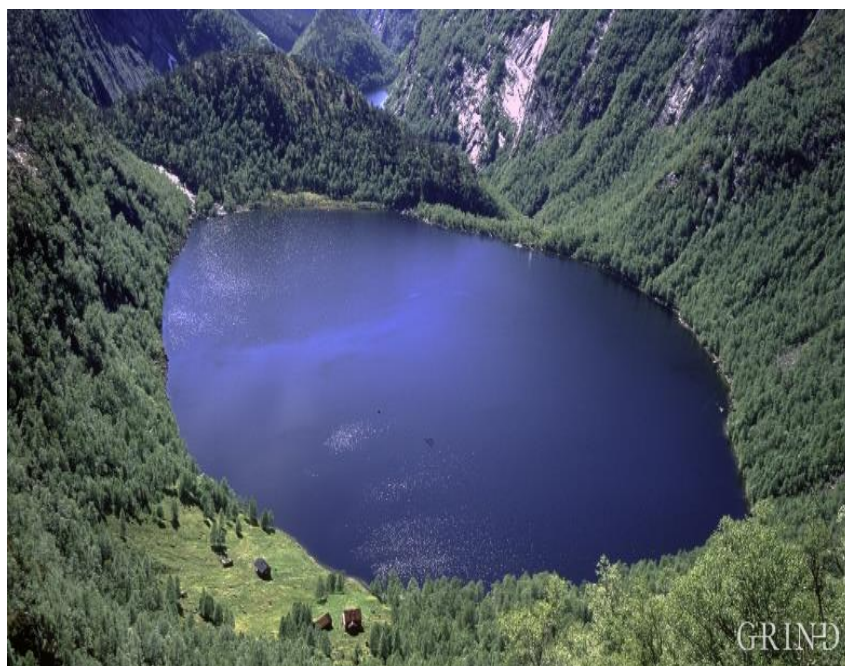
11. Kringlebotnen

SEFRAK Nr.	
Opphavelig bruk:	Sæterbu
Bruk i dag:	Fritid/Rekreasjon
Alder:	ca. 1945
Konstruksjon:	Mur u. bindemiddel, trekledning, tregolv
Teknisk tilstand:	God
Vern:	Ingen
Forvaltning:	Privat
Verdivurdering:	Stor, klasse B

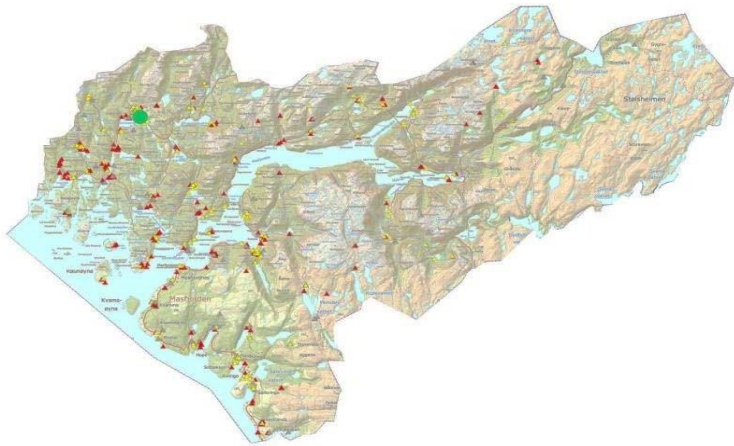
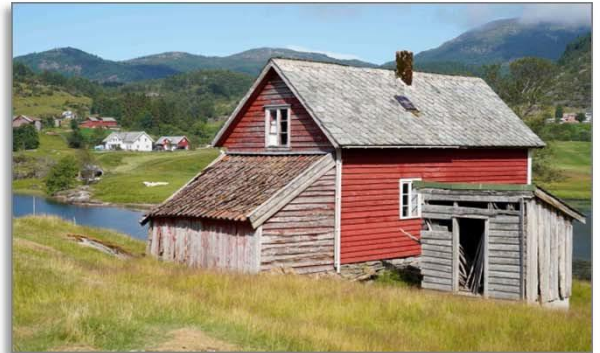
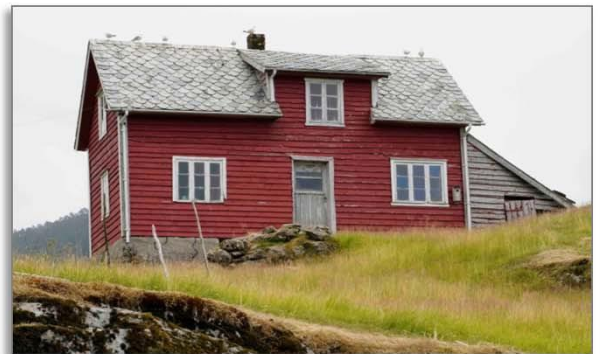
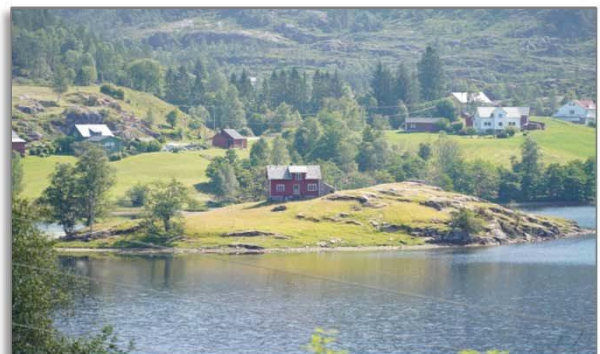
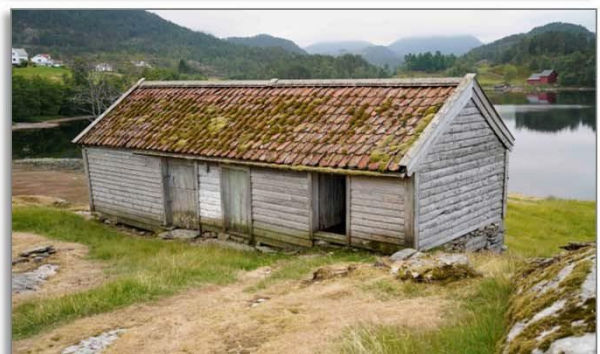
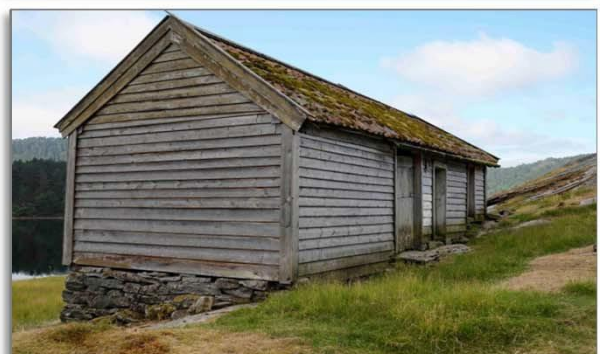
12. Husmannsplass på Sleirsholmen

SEFRAK Nr.	1266.002.012-013
Opphavelig bruk:	Husmannsplass
Bruk i dag:	Landbruk/ Beite
Alder:	ca. 1850 (?)
Konstruksjon:	Mur m. bindemiddel Laftverk m. trekledning Saltak, Tregolv Løe i grindkonstruksjon
Teknisk tilstand:	Bra bortsett frå grunnm. våningshus
Vern:	Ingen
Forvaltning:	Privat
Verdivurdering:	Svært stor, Klasse A

På holmen i Sleirsvatnet ligg ein husmannsplass der det i dag ikkje bur folk. Holmen vert no nytta til sauebeite. Husa vart flytta til holmen på 1800-talet. I løa er årstalet 1844 rissa inn, men vi er usikre på kvifor. Grunnmur på våningshuset treng utbetring snarleg - elles er både våningshus og løe i bra stand. Her finn vi ein komplett husmannsplass og eit bra potensiale for utleige/turisme og økonomisk bærekraft for bruket.

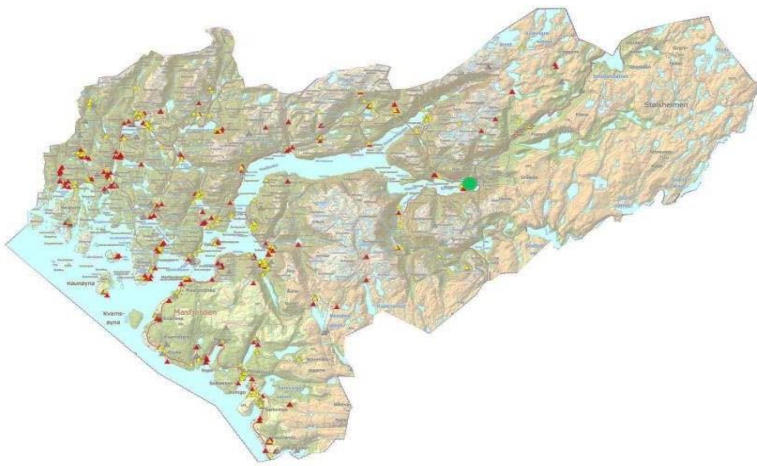
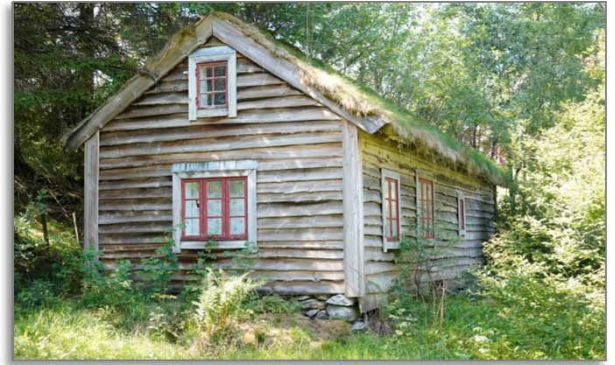
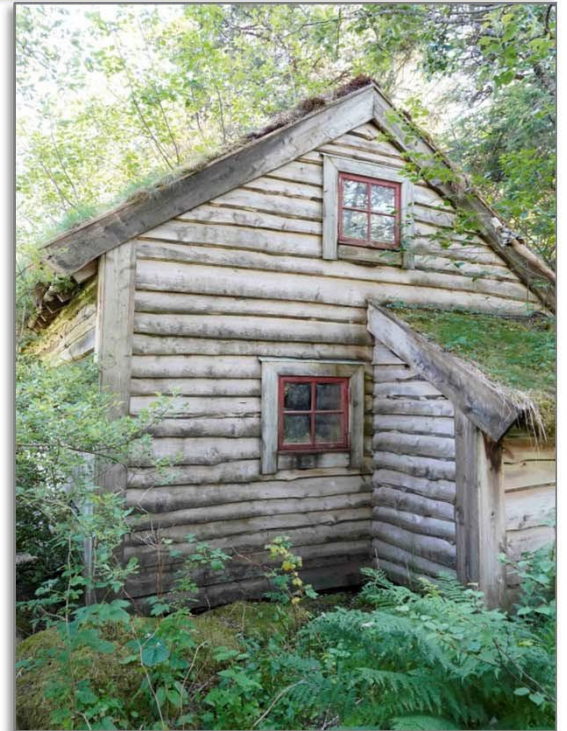
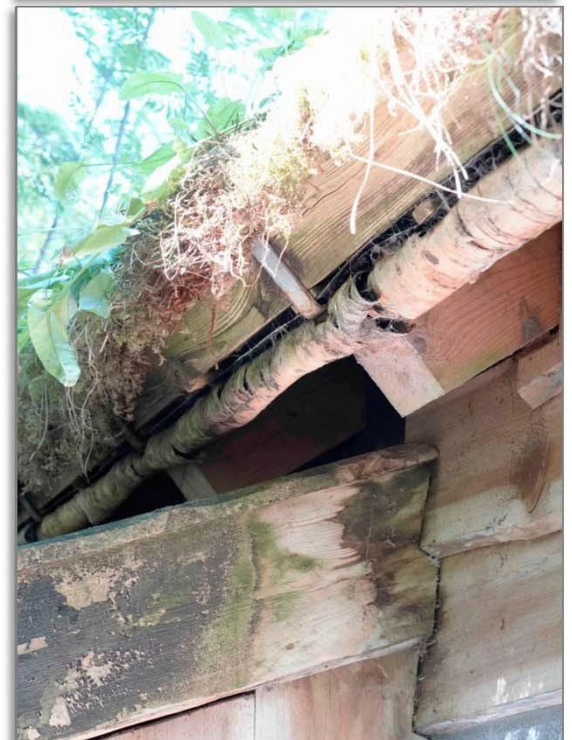
13. Husmannplass, Matresøy

Konstruksjon: Mur u. bindemiddel

Trekledning, torvtak

Teknisk tilstand: stort behov for vedlikehold

Våningshuset hører til Matreøya husmannsplass. Restaureringa tok til i 1991 med midlar frå kommunen, fylket og eigaren Malfred M. Matre. Huset blei jekka opp, fekk ny kledning og nytt torvtak. Kjell Andresen hjå fylkeskonservatoren laga i 1986 ein detaljert plan for restaureringa.

Eit kammers, som er den nyaste delen, men eldre enn 1870. Ei stove som er tydeleg eldre, mogleg frå byrjinga av 1800-talet. Ei matbu som er endå eldre, truleg frå 1700-talet. Dessutan kjøkken /gang/sval. Ein liten potetkjellar ligg midt under huset. Huset har grue og pipe av gråstein. Matreøya ligg ca. 2 min med båt frå Matre kai. Huset er ikkje synleg frå land.

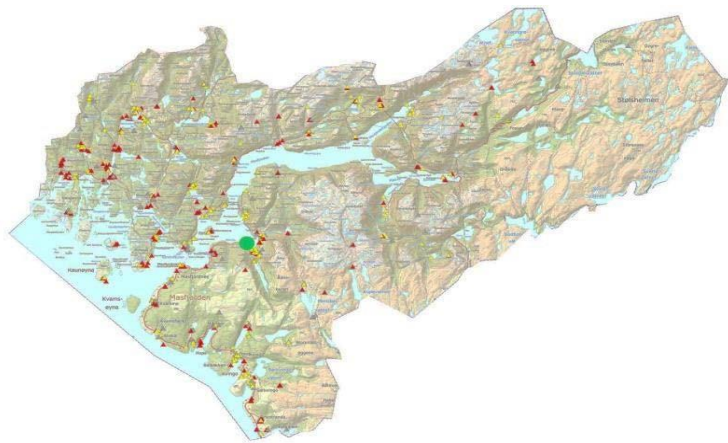
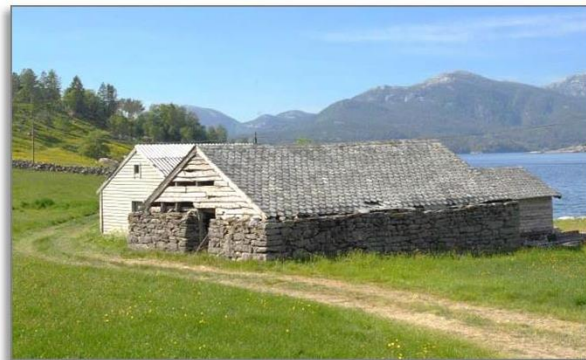
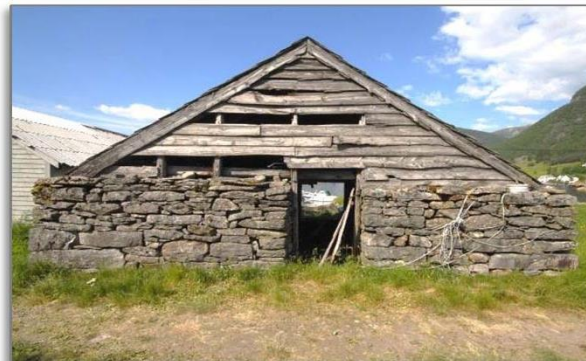
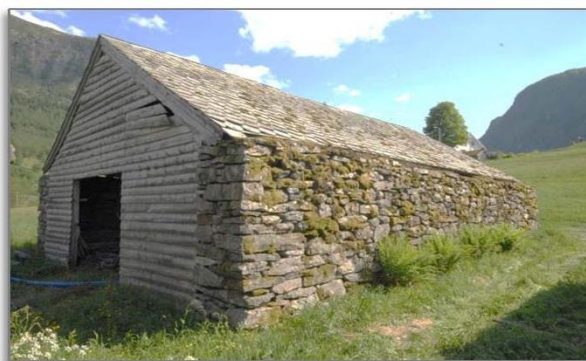
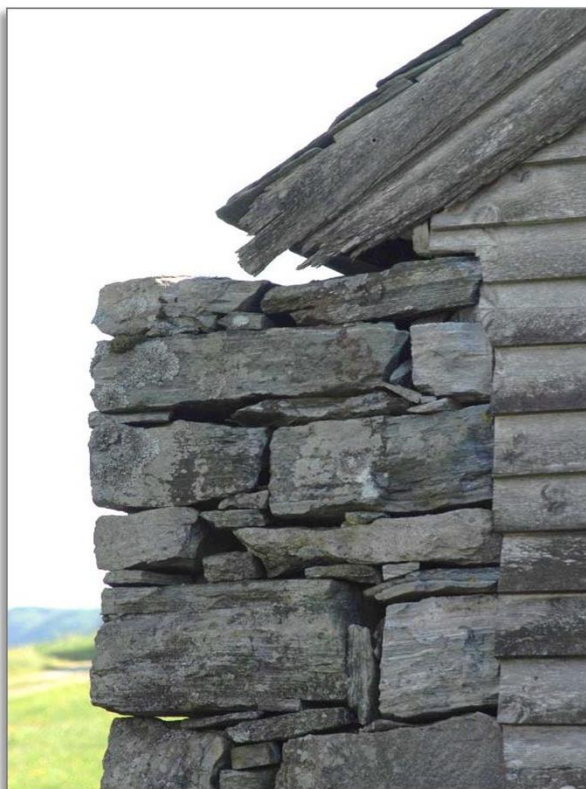
15. Naust, Andvik

SEFRAK Nr.	1266-005-005
Opphavelig bruk:	Naust
Bruk i dag:	Naust
Alder:	1800-1824
Konstruksjon:	Mur u. bindemiddel Panel - tak ender Saltak, jordgolv
Teknisk tilstand:	Dårleg
Vern:	Ingen
Forvaltning:	Privat
Verdivurdering:	Stor, klasse B

Det vart ikkje særleg fart i vegbygginga i Masfjorden før ut på 1900-talet – og sjøen var viktigaste ferdselsåra på heile 1800-talet. Fiske var ei viktig attåttnæring – særleg fiske etter sei og brisling. Naustet på bruk nr. 24 i Andvik er større enn dei fleste med tilsvarende alder i Nordhordland. Det er usikkert om dette har vore eit fellesnaust for to bruk slik vi finn på Nord-Kvingo.

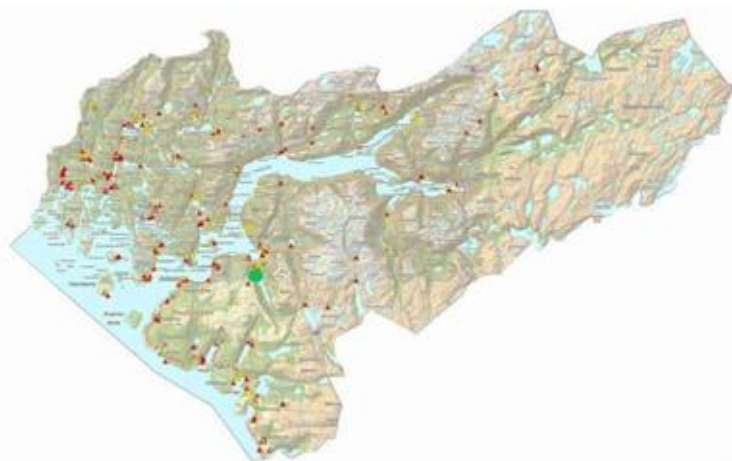
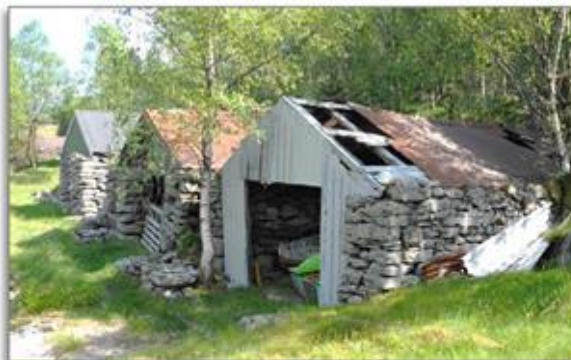
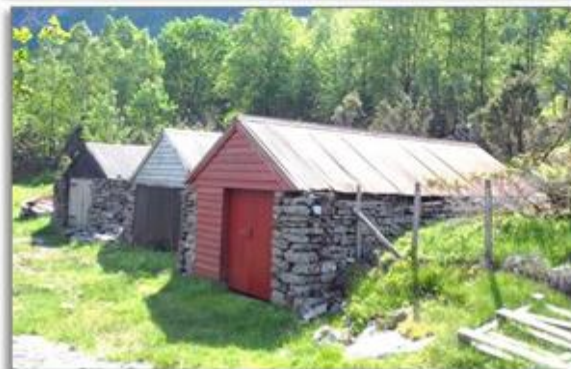
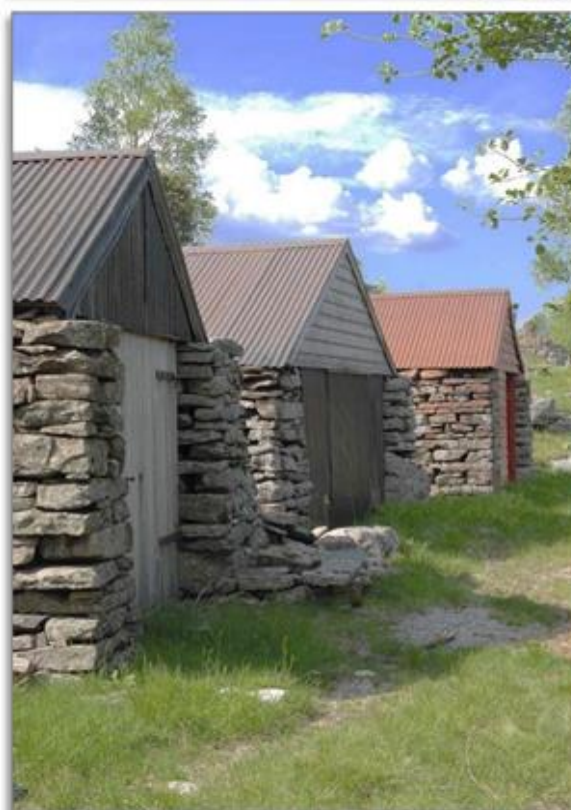
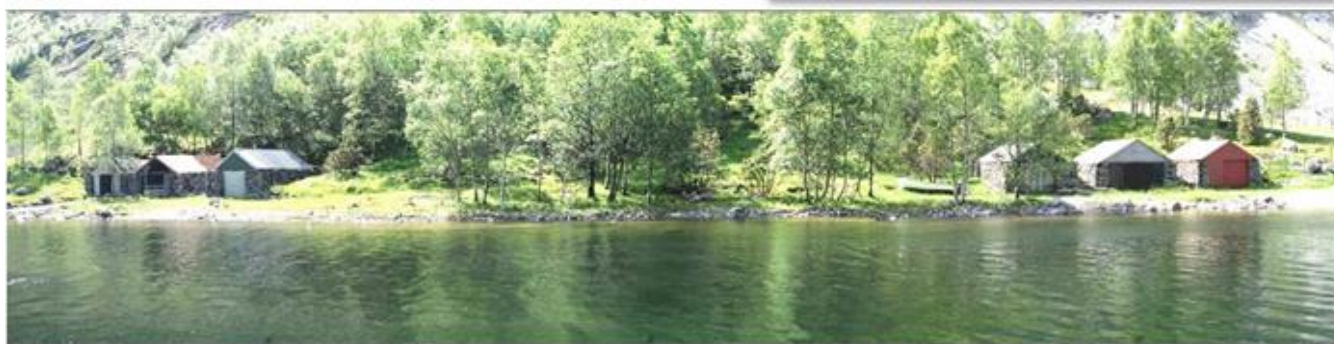
16. Naust, Storevatnet

SEFRAK Nr.	1266-005.024-029
Opphavelig bruk:	Vassnaust
Bruk i dag:	Naust/Rekreasjon
Alder:	1875-1899
Konstruksjon:	Grind- el. Stavkonstr. Vegg i mur u. bindemiddel Saltak, jordgolv
Teknisk tilstand:	Variierende
Vern:	Ingen
Forvaltning:	Privat
Verdivurdering:	Svært stor, klasse A

Ved Storevatnet i Andvik ligg 6 naust - tre og tre. Tidlegare kasta rettshavarar garnet etter sjøaure i Storevatnet. Nausta er i stor grad bygd av stein - berre tak og døra er i trevirke. Det vert tydeleg at stein var eit byggemateriale det fanst rikeleg av medan trevirke var mangelvare. Langs veggjen i det eine nauset er det sett opp ei "trehes" som m.a.har vore brukt til å henga opp auregarn på. Tidlegare måtte ein nytte alle tilgjengelege ressursar.

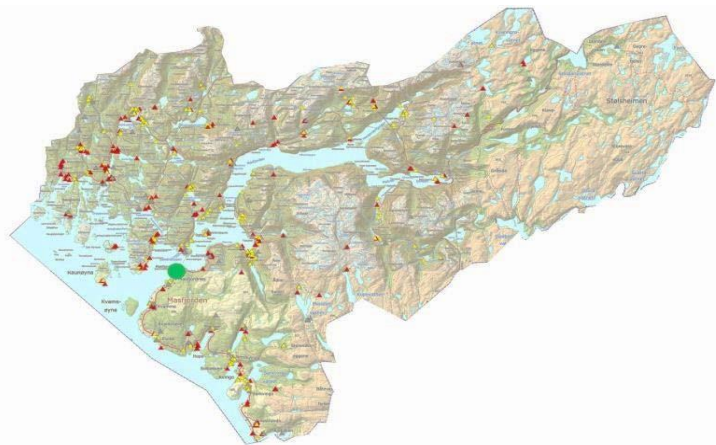
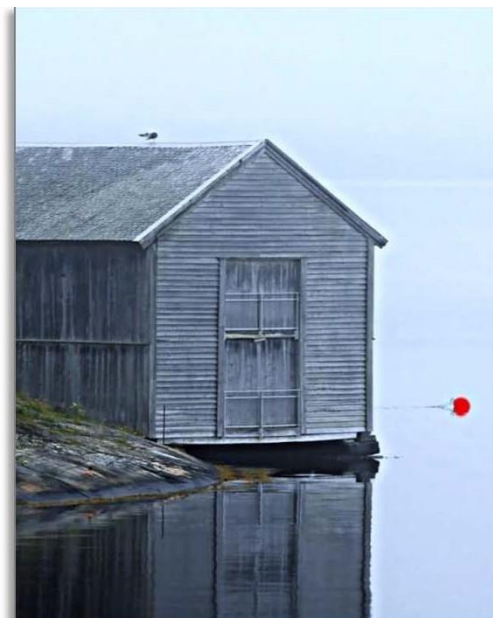
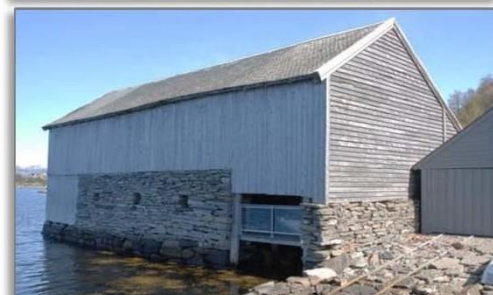
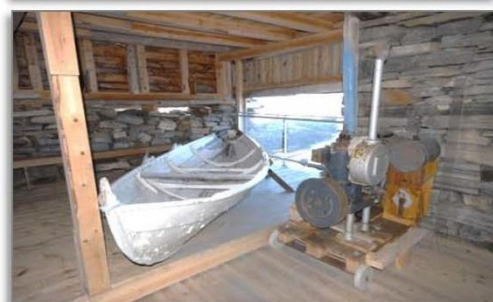
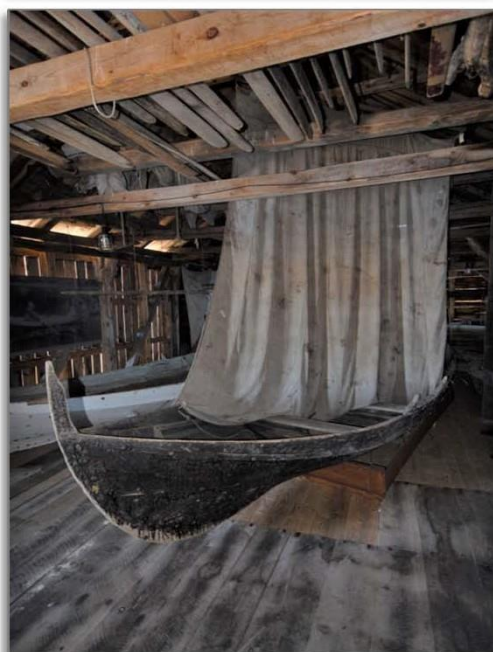
17. Nothus, Masfjordnes

Opphavelg bruk:	Nothus
Bruk i dag:	Museum
Alder:	1875-1895
Konstruksjon:	Grunnmur u. bindemiddel Grindbygg m. kledning Saltak, Tregolv
Teknisk tilstand:	Bra
Vern:	Kommunal forvaltning
Forvaltning:	Kommune
Verdivurdering:	Svært stor, klasse A

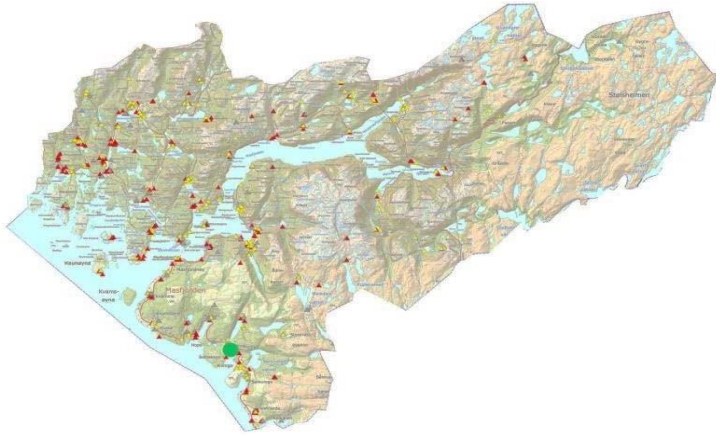
18. Naust, Nord Kvingo

SEFRAK Nr.	1266-007-039
Opphavelg bruk:	Naust
Bruk i dag:	Naust
Alder:	ca. 1880
Konstruksjon:	Grind-/stavkonstruksjon Mur u. bindemiddel Saltak, jordgolv
Teknisk tilstand:	Dårleg
Vern:	Ingen
Forvaltning:	Privat
Verdivurdering:	Stor, klasse B

På Nordkvingo ligg eit dobbelnaust. Eit sameige mellom to bruk. Naustet er eit særtilfelle i Nordhordland – men bygd på tradisjonelt vis. Eit uttrykk for at det i samband med fiske ofte var eit tett samarbeid mellom naboar. Naustet er eit av dei største i Nordhordland med ei grunnflate på 112 m² og vart bygd rundt 1880.

Tilstanden er dårleg. Deler av taket i nord-aust har rasa saman og kledningen er dårleg. Akutt behov for reparasjon og vedlikehald. Å få utbetra taket er mest prekært. Sør-vest sida av taket er belagt med bølgeblikk-plater.

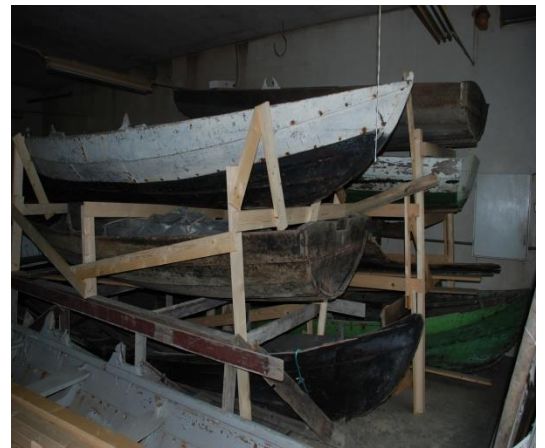
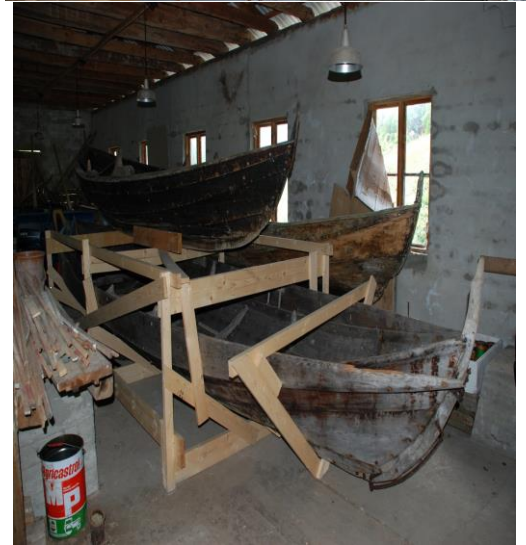
19. Båtlager på Kvingo og Totlandsdal

Opphavleg bruk: Transport

Konstruksjon: Furu og eik

Teknisk tilstand: Varierer

Båten har vore sentral heilt fram til 1900-talet då køyreveggar kom. Det er mange likskapar mellom båtane langs kysten, men dei har også lokale særpreg som er forma av lokale forhold og behov. Båtbyggjarane visste kva båttype som dugde best til frakt på vatna, ferdsle til byen, eller til fiske på fjorden eller havet. Blant båtane har me Masfjordbåtar (geitebåtar), Hardangerbåtar, Oselvarar og ferjer frå tida 1874 – 1964. Dei gamle Masfjordbåtane var rigga med råsegl, hadde fire bordganger, æsinga festa i overgangen mellom tredje og fjerde omfar, og keipane festa på innsida av øvste bordgangen. Hardangerbåtar og Oselvaren har berre tre bordganger, æsinga ligg oppe på innsida av øvste bordgangen og keipane er festa oppe på æsinga.

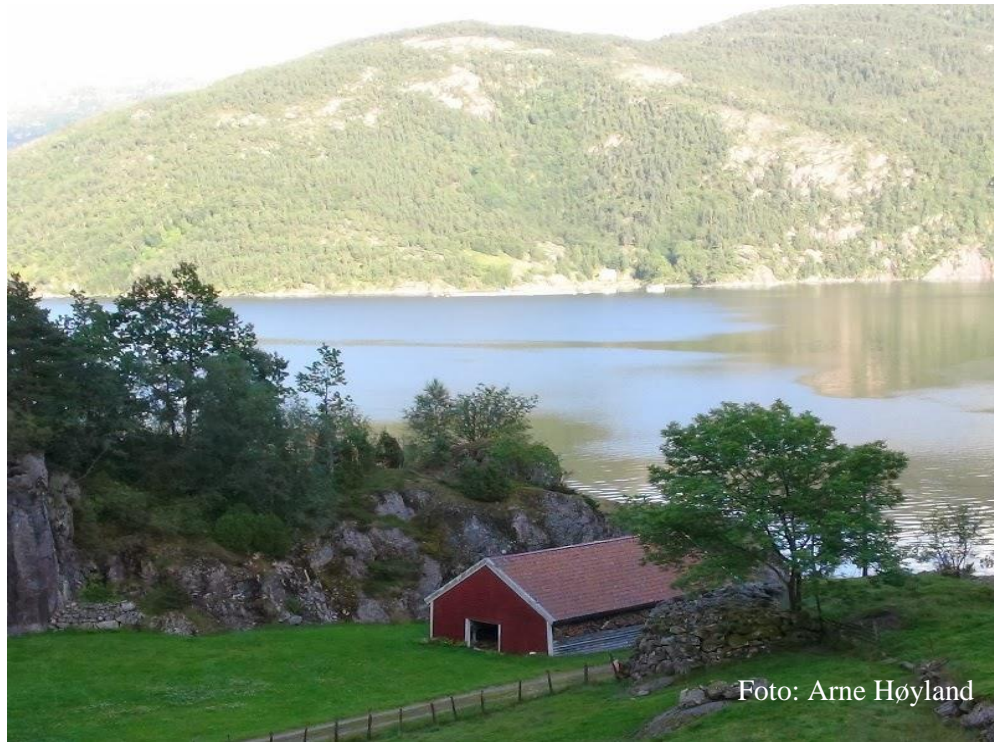
20. Jektenaust, Bergsvik

SEFRAK Nr.	1266.004.079
Opphavelig bruk:	Båt og jektnaust
Bruk i dag:	Naust, båthus, sjøbu
Alder:	ca. 1875
Konstruksjon:	Mur u. bindemiddel, grind-eller stavkonstruksjon, ingen kledning utpå konstruksjonen, saltak, krum tegl takstein, uglassert.
Teknisk tilstand:	God
Vern:	Ingen
Forvaltning:	Privat
Verdivurdering:	Stor, klasse B

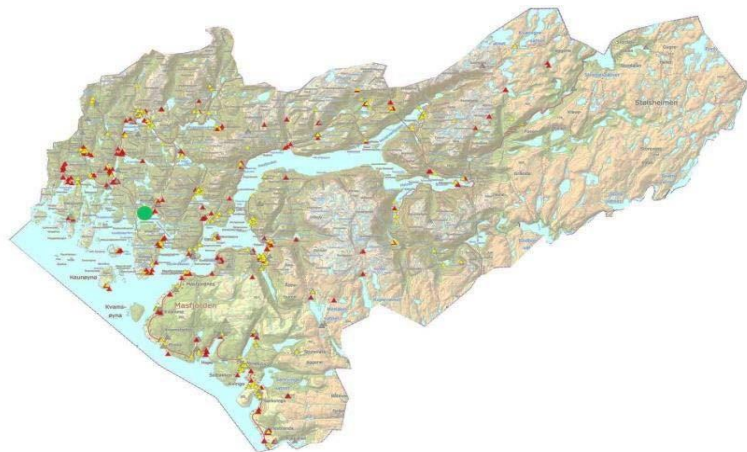
21. Kvernhusmiljø, Hosteland

SEFRAK Nr.	1266.003.053
Opphavelag bruk:	Kvern
Bruk i dag:	Ingen
Alder:	Truleg bygd i år 1754
Konstruksjon:	Mur u. bindemiddel Laftverk/bindingsverk Saltak, tregolv
Teknisk tilstand:	Dårleg - særleg tregolv
Vern:	Ingen
Forvaltning:	Privat
Verdivurdering:	Svært stor, klasse A

Kverna på Hosteland står like sør for Sagevatnet og Storstemsvatnet - og står mest truleg akkurat slik ho vart bygd på midten av 1700-talet. Det er m.a. rissa inn årstalet 1802 i treverket. Kverna har halde seg overaskande godt i eit heller fuktig terreng langs elvefaret. Treverket er likevel prega av soppangrep. I 1976 var det iflg. SEFRAK-registreringa teglstein på taket og begynnande forfall vart forklart med fukt ovanfrå. Seinare vart det lagt bølgeblikk som truleg har berga bygningen fram til i dag. Restar av kvernkallen står fortsatt men skovlane er borte. Slåket er det ingenting igjen av.

Tidlegare stod det to andre kverner langs elva - ei lengre oppe langs elva - og ei lenger nede. No er det nærast berre kvernsteinane som ligg att av desse to kvernene. I tillegg stod det ei sag heilt nede ved sjøen. Her er det lite att å finne. Vi kan sjå restar av murar for slåket og vi finn metallgjenstandar som viser gamle konstruksjonar.
