Kulturminne i Masfjorden

2019-2027

SAMANDRAG

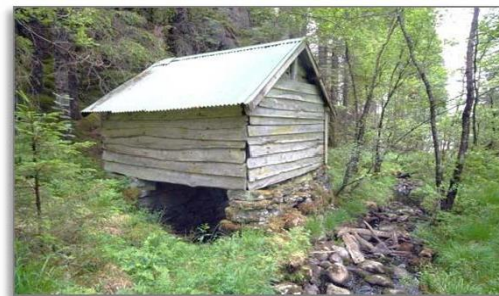
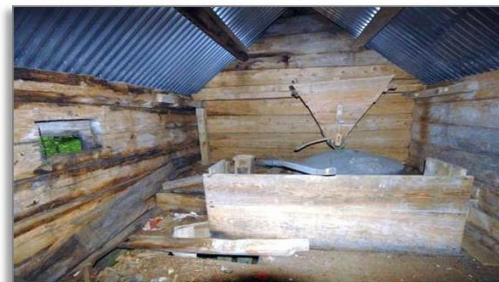
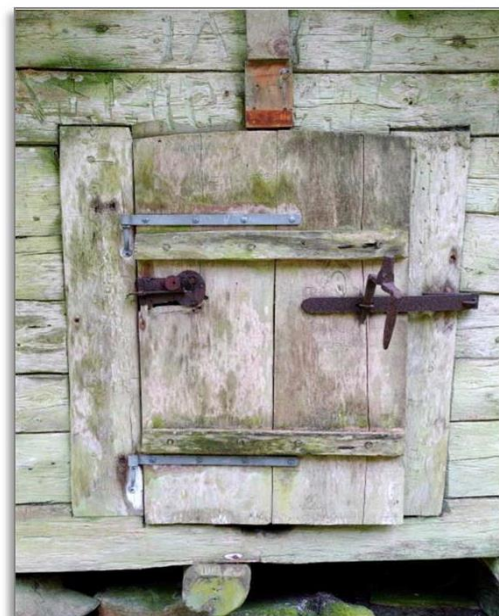
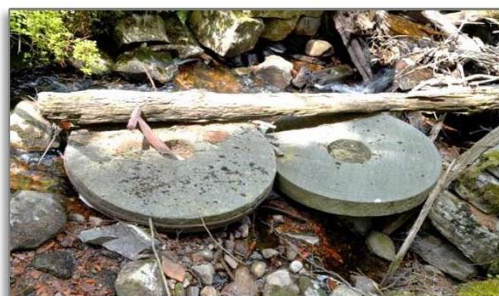
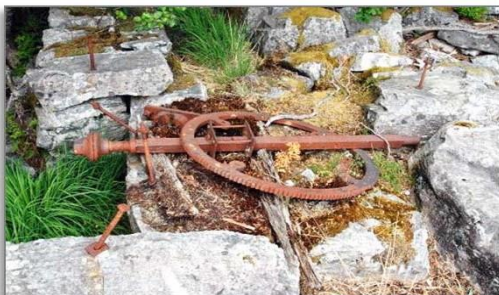
21. Kvernhusmiljø, Hosteland

Kverna på Hosteland står like sør for Sagevatnet og Storstemsvatnet - og står mest truleg akkurat slik ho vart bygd på midten av 1700-talet. Det er m.a. rissa inn årstalet 1802 i treverket. Kverna har halde seg overaskande godt i eit heller fuktig terreng langs elvefaret. Treverket er likevel prega av soppangrep. I 1976 var det iflg. SEFRAK-registreringa teglstein på taket og begynnande forfall vart forklart med fukt ovanfrå. Seinare vart det lagt bølgeblikk som truleg har berga bygningen fram til i dag. Restar av kvernkallen står fortsatt men skovlane er borte. Slåket er det ingenting igjen av.

Tidlegare stod det to andre kverner langs elva - ei lengre oppe langs elva - og ei lenger nede. No er det nærast berre kvernsteinane som ligg att av desse to kvernene. I tillegg stod det ei sag heilt nede ved sjøen. Her er det lite att å finne. Vi kan sjå restar av murar for slåket og vi finn metallgjenstandar som viser gamle konstruksjonar.

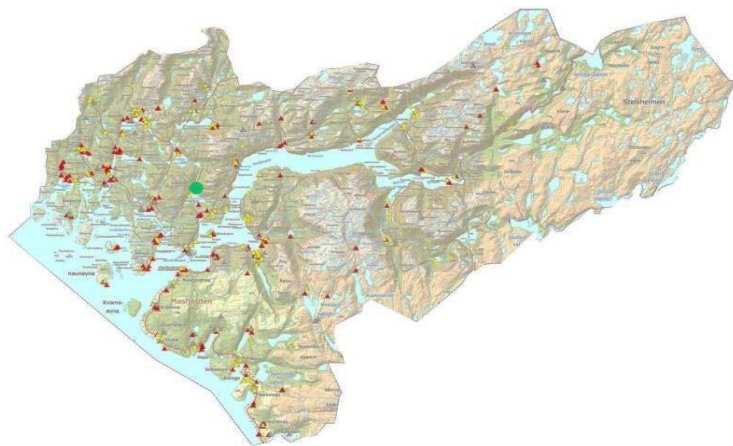
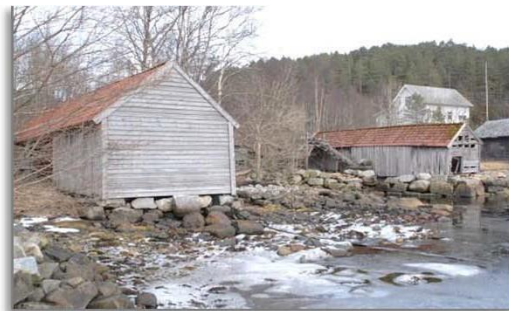
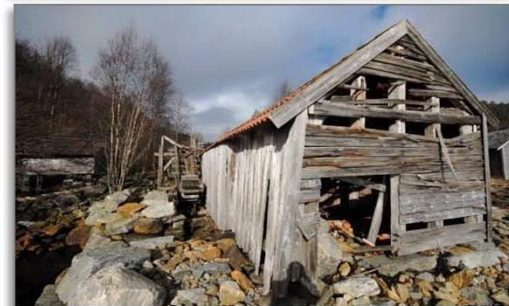
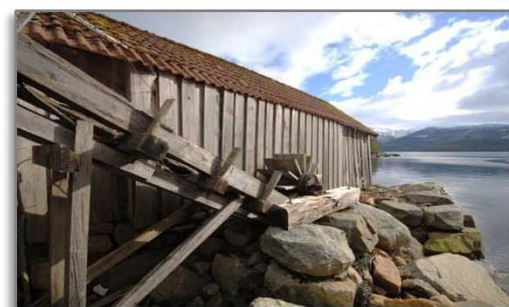
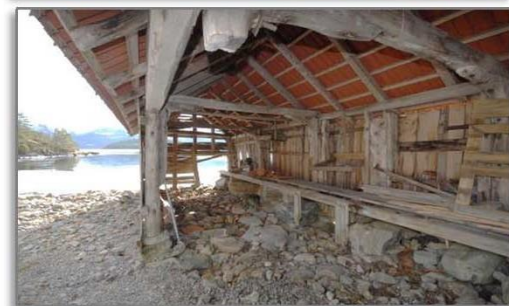
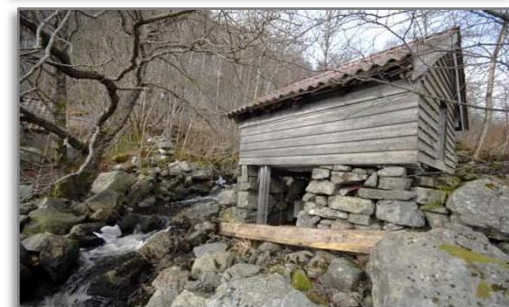
22. Sag- og kvernhusmiljø, Mollandseid

SEFRAK Nr.	1266.004.044,045,064
Opphavelag bruk:	Sag og kvern
Bruk i dag:	Ingen
Alder:	Eldste bygning truleg ca. 250 år
Konstruksjon:	Mur u. bindemiddel Laftverk/bindingsverk Saltak, tregolv
Teknisk tilstand:	Dårleg.
Vern:	Ingen
Forvaltning:	Privat
Verdivurdering:	Svært stor, klasse A

Sagene ved elva truleg bygd rundt 1850-1870. Det står også ei kvern på Mollandseid som står midt mellom sagene på første bilde. Kverna på Mollandseid var i sameige mellom gardane Mollandseid og Reknes. Høgdeforskjellen mellom vatn og sjø er berre 5,5 m. Kverna og saga er difor kopla parallelt i høve til kvarandre. Ved hjelp av stemma kan vassføringa aukast. Stemma som er her i dag er frå 1914. Det er 3 luker til å sleppa vatnet gjennom. Vatnet renn i eit slok, ei vassrenne, ned til ulike delar av anlegget. Sloket er brattast like før vasshjulet, slik at tyngdekrafta vert utnytta best mogeleg til drifta av vasshjulet og kvernkallen. Molland hadde flomkvern saman med Reknes allereie i 1723. Kvernhuset som står i dag er over 100 år men me veit ikkje sikkert om det er den same kverna. Anlegga vart restaurert på 90-talet. No er det behov for ein ny innsats. Særleg slåka er i dårleg stand. Den nærmaste saga på første bilde (Duesund) har ikkje lenger slåk eller vasshjul.

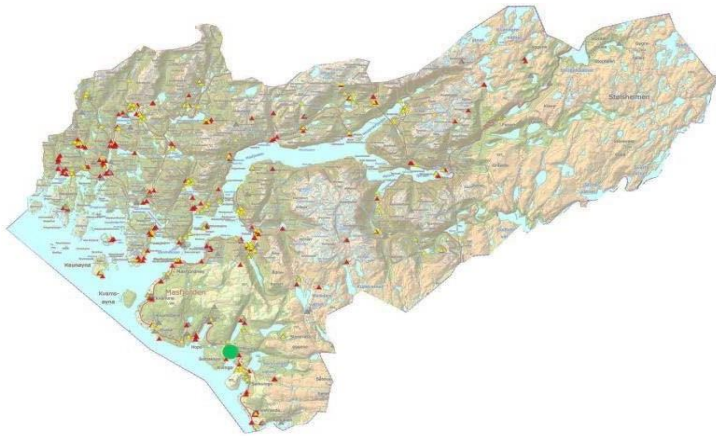
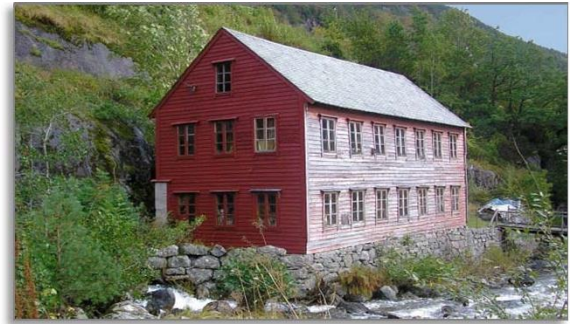
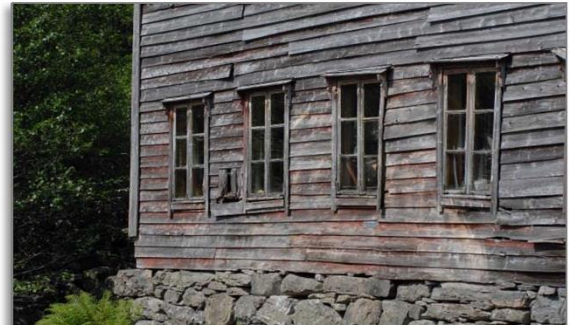
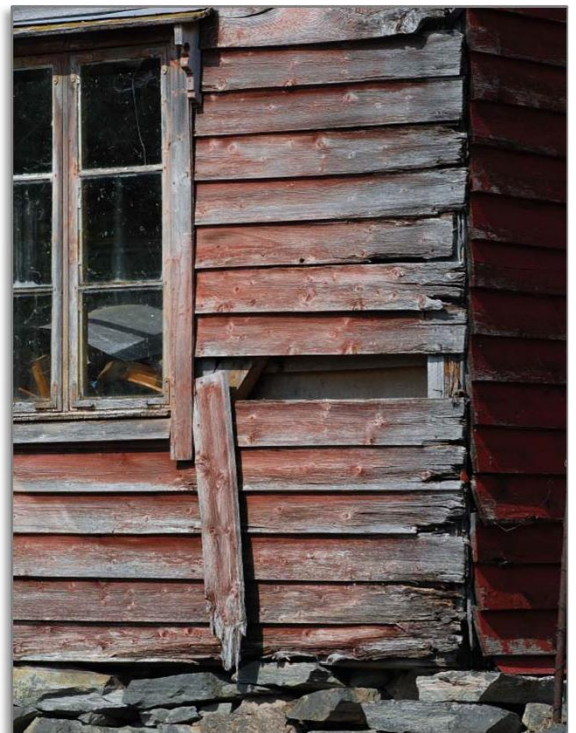
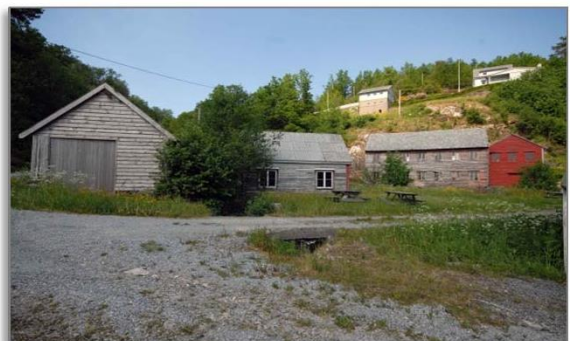
23. Trevarefabrikk, Kvingo

Opphavelig bruk:	Trevarefabrikk
Bruk i dag:	Ingen
Alder:	1919
Konstruksjon:	Stenderar med panel Mur u. bindemiddel Saltak, tregolv
Teknisk tilstand:	Bra
Vern:	Ingen
Forvaltning:	Privat
Verdivurdering:	Svært stor, klasse A

Trevarefabrikken på Kvingo vart bygd i 1919. Fabrikken laga mange slags trevarer. Rivehovud og trekassar, vindauga, fyllingsdører, trapper og møblar. Fabrikken henta første åra kraft direkte frå elva - seinare i kombinasjon med ein motor kalla "Klamphoggaren" fordi han bråka mykje - når vassføringa var liten. På venstre side i siste bildet står ei sag som iallfall vart bygd før år 1900 - men som truleg er ein god del eldre. Drifta på fabrikken vart lagt ned i 1960-åra då eigarane var blitt gamle.

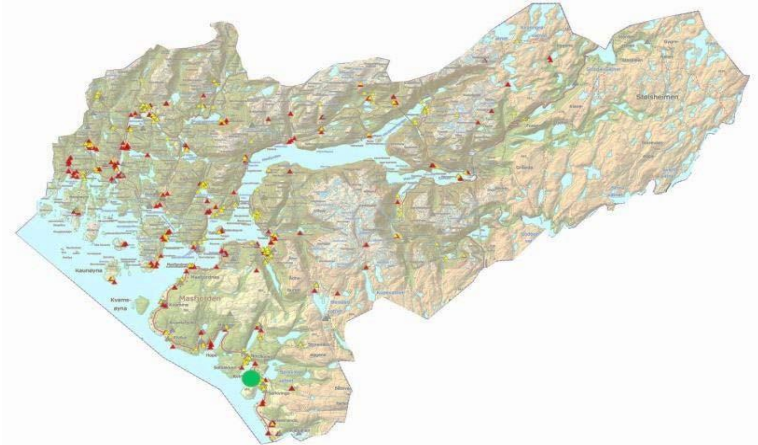
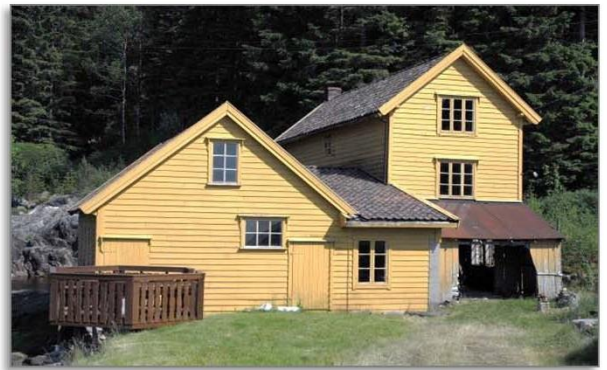
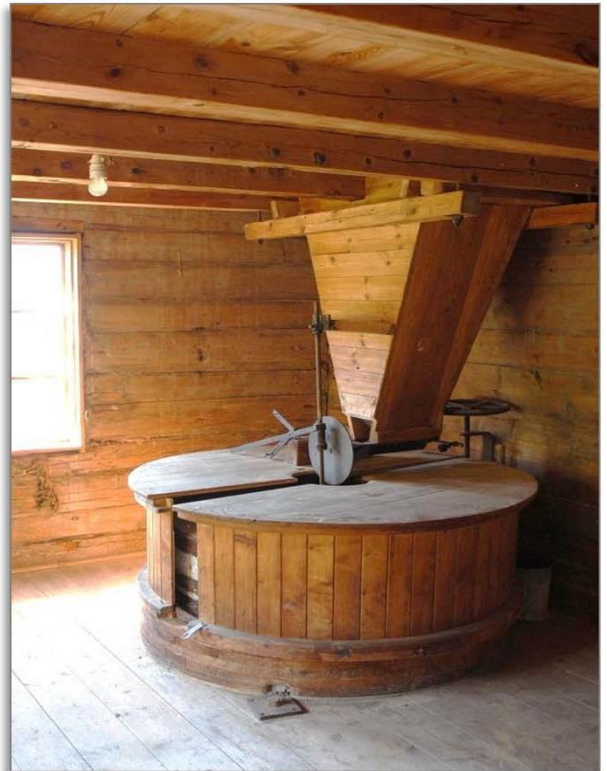
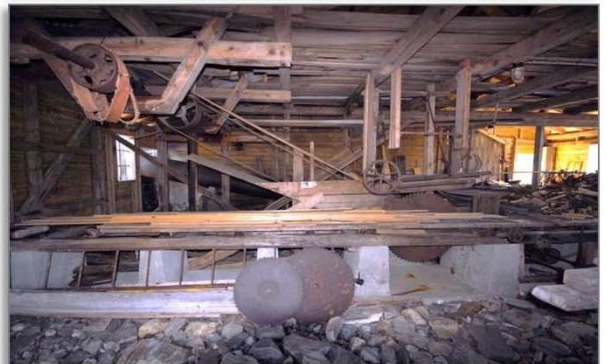
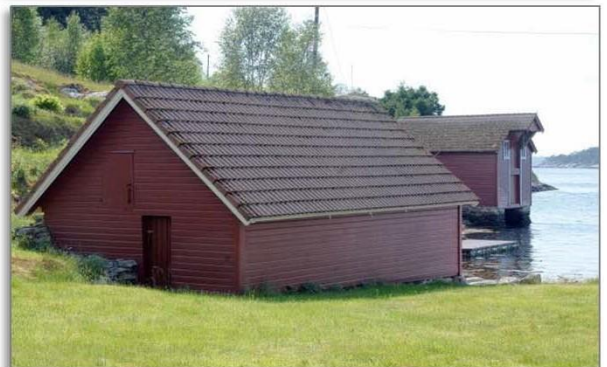
24. Mølle, Sør Kvingo

SEFRAK Nr.	1266-007-021
Opphavelig bruk:	Mølle /sag m.m.
Bruk i dag:	Fritid/Rekreasjon
Alder:	Før 1850
Konstruksjon:	Grunnmur u. bindemiddel Vegg laftverk Saltak, Tregolv
Teknisk tilstand:	Bra
Vern:	Ingen
Forvaltning:	Privat
Verdivurdering:	Svært stor, klasse A

Mølle frå iallfall før 1850, men påbygd og utvida etter kvart. Mølle i sørleg del. Dette er ei av dei meir profesjonaliserte kvernene i regionen – som var i drift etter innhaustinga av korn til fram mot jul. Saga i nordlig del vart driven vinterstid når det ikkje var behov for kornmaling. Folk kom langvegs frå med båt for å få malt korn her. Fram til 1936 var det kvernkallar som produserte krafta. Då fekk fabrikkten turbindrift som dreiv både saga og kverna. Bygningen høyrer under eit lite gardsbruk som i hovudsak hadde si inntekst frå «fabrikken». Garden hadde likevel noko buskap til eige bruk og dreiv dessutan fiske. På eigedomen står løe, naust og notebu og våningshus. Her finst nærast eit komplett miljø der lite er endra sidan 1800-talet. I 1960 åra vart det slutt ved Kvinge mølle fordi det etter kvart vart slutt på korndyrkinga på gardane i distriktet.

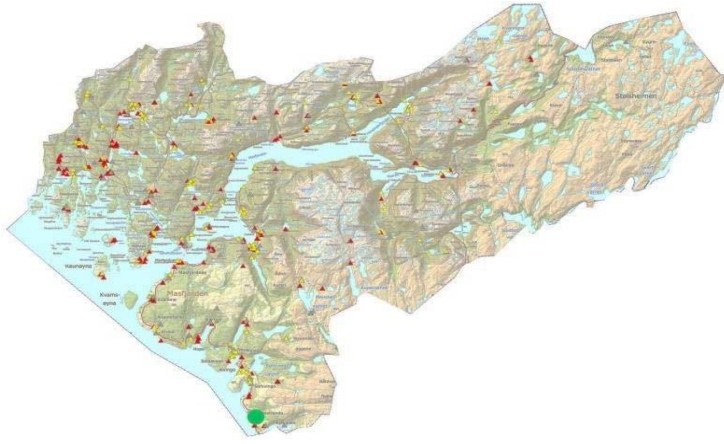
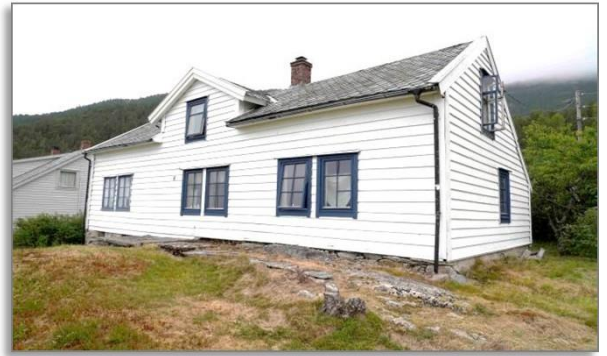
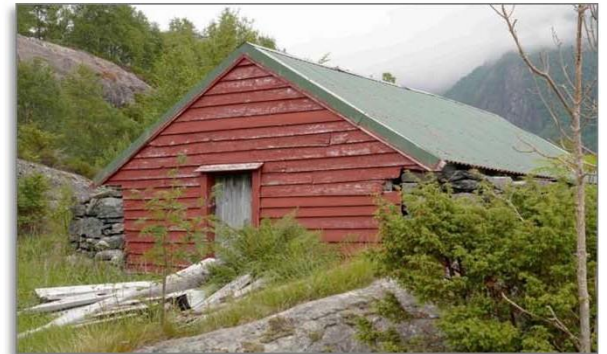
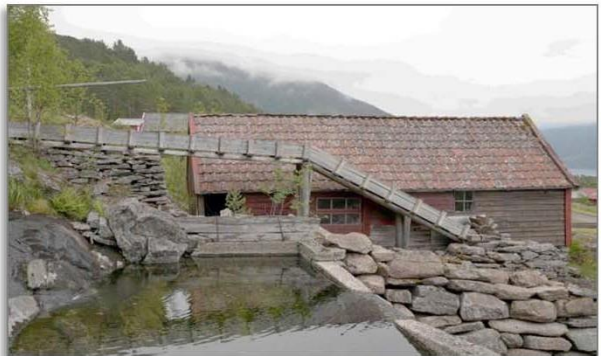
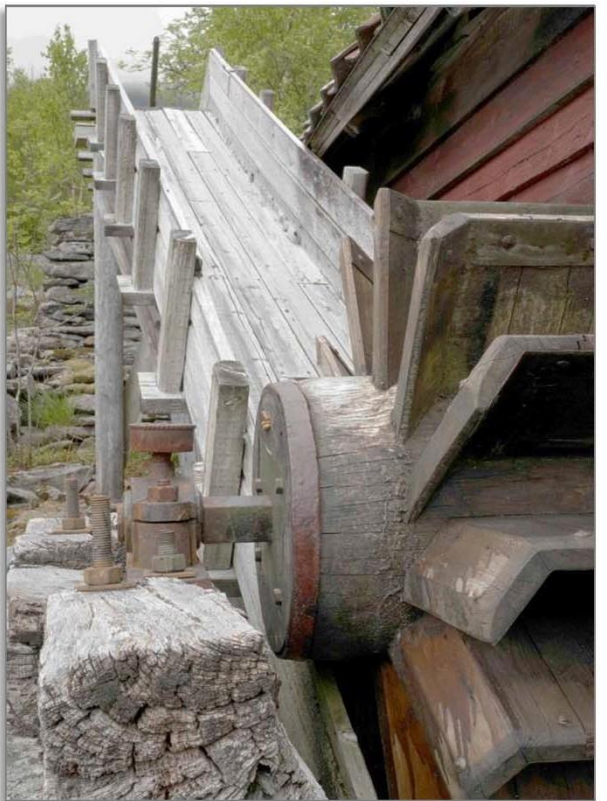
26. Einestrand, Gardsmiljø

SEFRAK Nr.	1266-011-007 1266-011-008 1266-011-010
Opphavelig bruk:	Landbruk
Bruk i dag:	Landbruk
Alder:	Våningshus: før år 1800 Naust: Usikkert truleg før 1800 Sag: ?
Konstruksjon:	Grunnmur u. bindemiddel Saltak, Tregolv, jordgolv
Teknisk tilstand:	Bra
Vern:	Ingen
Forvaltning:	
Verdivurdering:	Svært stor, klasse A

I 1836 vart våningshuset flytta dit det står i dag og er seinare bygd på i nordvestleg retning. Saga var i bruk inntil for få år sidan. Her er det berre å opne for vatn så går saga. Dette er den nyaste og best bevarte saga me har funne i Masfjorden

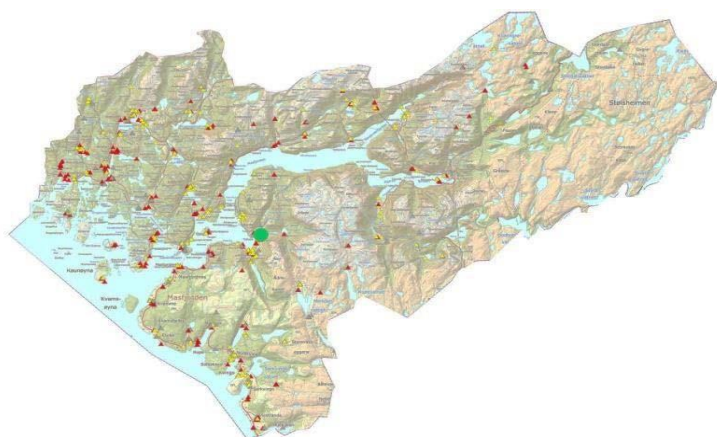
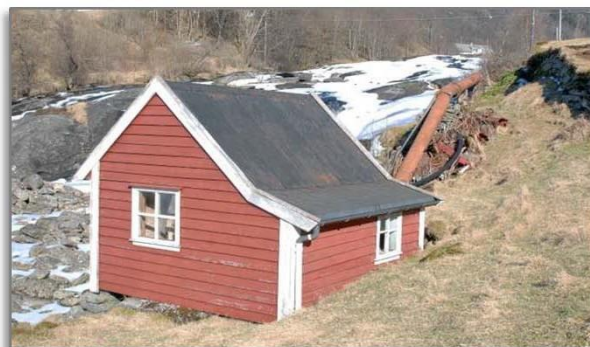
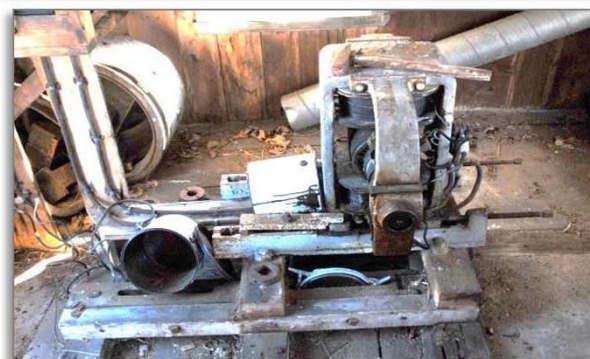
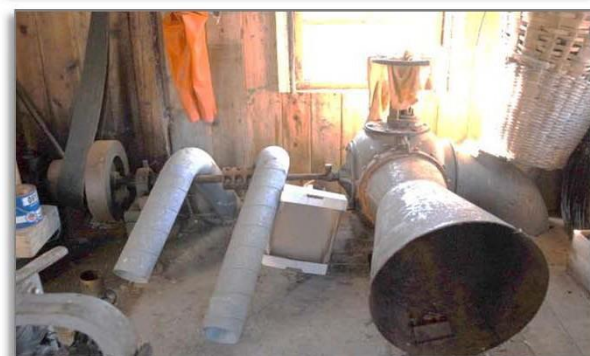
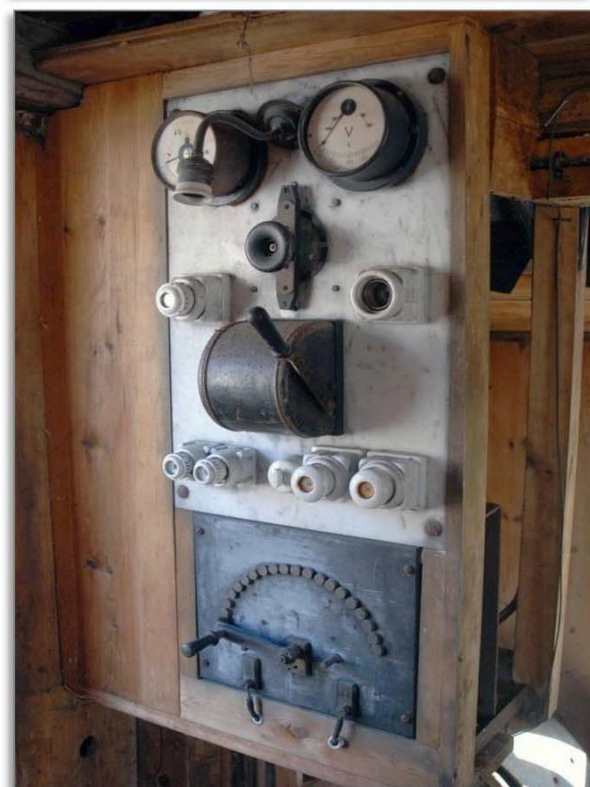
27. Kraftverk, Nørland

Opphavelig bruk:	Kraftverk
Bruk i dag:	Ingen
Alder:	ca. 1936
Konstruksjon:	Mur u. bindemiddel Sperrer med panel Saltak, tregolv
Teknisk tilstand:	God
Vern:	Ingen
Forvaltning:	Privat
Verdivurdering:	Stor, klasse B

Dette minikraftverket vart bygd rundt 1935. Tidlegare kalla lyshus - i første rekkje bygd for å skaffe lys på skulen og i bedehuset. Bygningen er i god stand og ingenting er endra sidan krana vart stengd i ca. 1970. Masfjorden er kjent for å vera ein kraftkommune – og anlegget er eit eksempel som viser starten på kraftutbygginga sjølv om ein allereie i 1870 åra begynte å utnytte vasskraft til produksjon av elektrisk energi. På tross av alder vil verdien difor vera relativt høg.

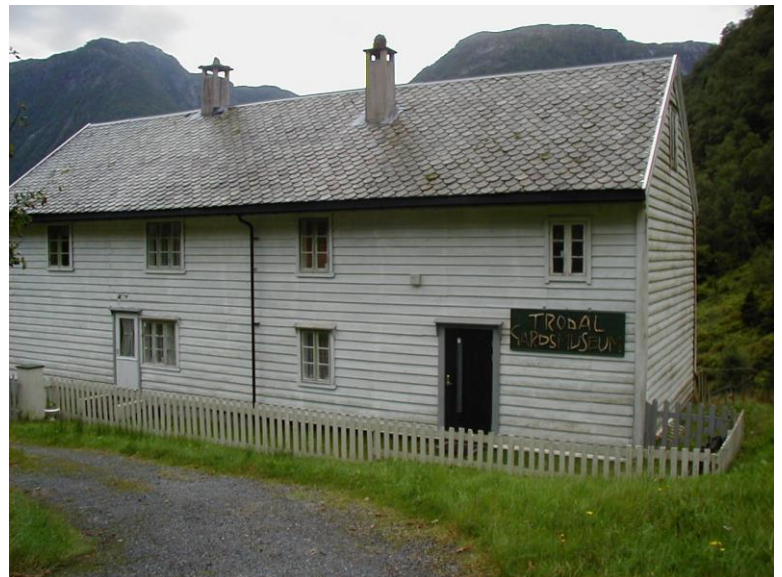
32. Trodalssamlinga

SEFRAK Nr. 1266.010.073
Opphavelig bruk: Våningshus
Bruk i dag: Museum
Alder: 1820
Konstruksjon: Krum tegl takstein, uglassert, vanleg saltak, horisontalt trepanel, supanel med eller utan kantskjæring.

Teknisk tilstand: God
Vern: Ingen
Forvaltning: Privat
Verdivurdering: Stor, klasse B

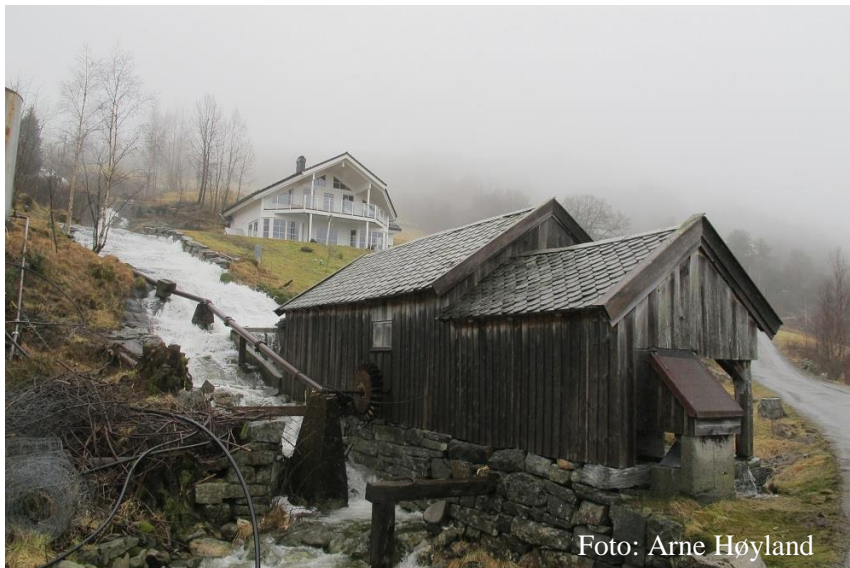
34. Sagbruk, Solheim

Opphavelig bruk: Sagbruk
Bruk i dag: Ingen
Alder: ca. 1900
Konstruksjon:

Teknisk tilstand: Mur u. bindemiddel,
tregolv
Vern: Ingen
Forvaltning: Privat
Verdivurdering: Stor, klasse B

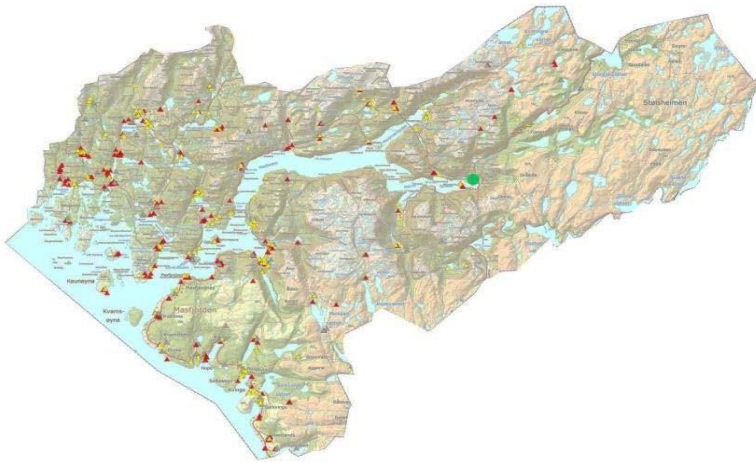
36. Bjørn West, Matre

Opphavelig bruk: Vaktkontor
Bruk i dag: Museum
Alder: 1942 (?)
Konstruksjon: Mur m. bindemiddel
Saltak, Tregolv

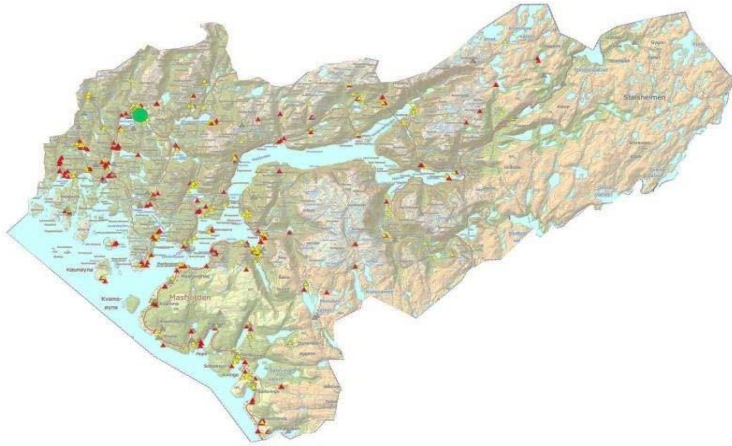
37. Skule, Sleire

Opphavelig bruk: Grendaskule
Bruk i dag: museum
Alder: 1894
Konstruksjon: Mur m. bindemiddel
Laftverk m. trekledning
Saltak, Tregolv

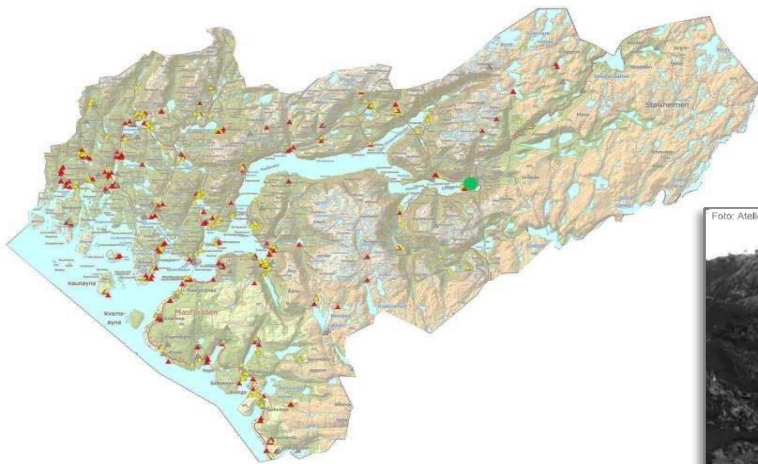
38. Matre hotell

Opphavelig bruk:	Hotell
Bruk i dag:	Privat
Alder:	1712/1912
Konstruksjon:	Mur m. bindemiddel Trekledning. Saltak, skifer

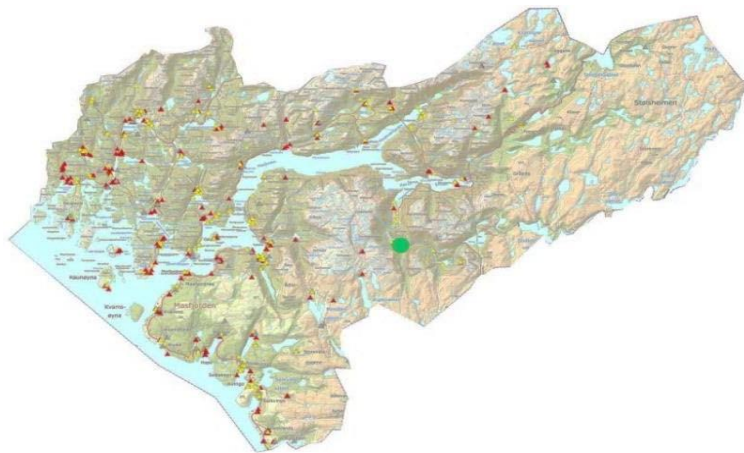
39. Bua på Kjetland

Opphavelig bruk: Bu
Bruk i dag: Privat museum
Alder: Truleg frå 1700-talet
Konstruksjon: Tømmer med ytre panel

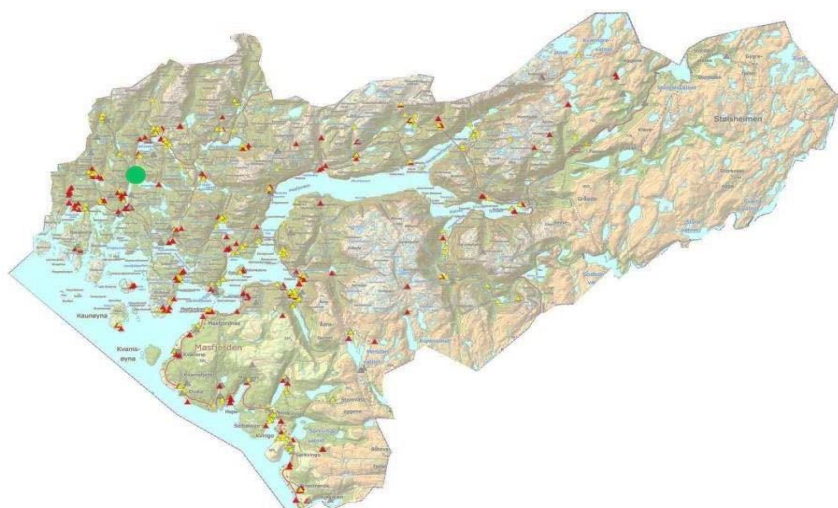
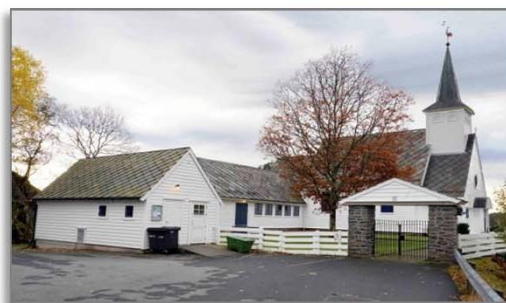
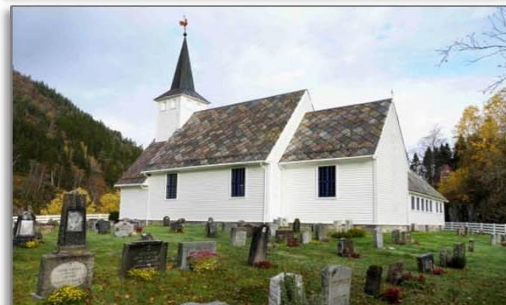
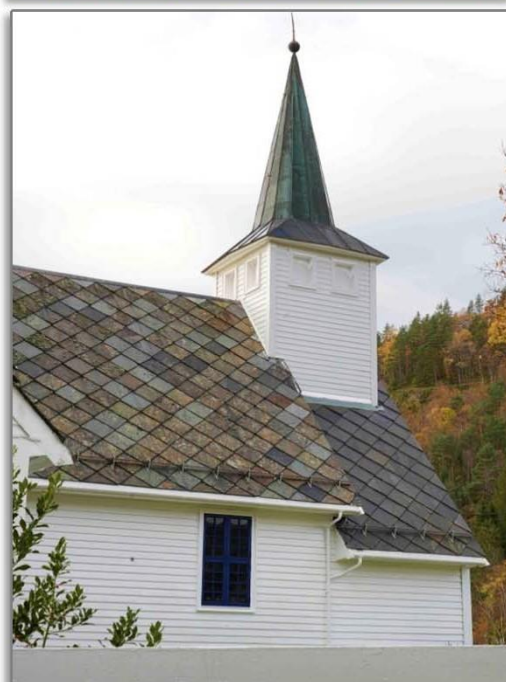
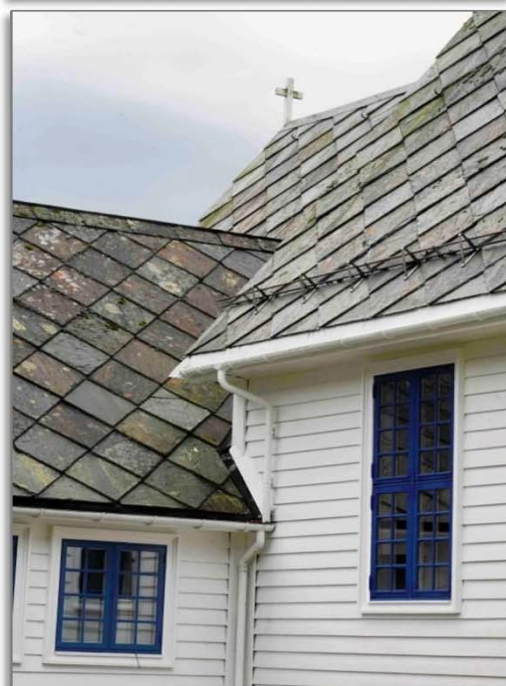
40. Frøyset kyrkje

Konstruksjon: Lafta plank med utv. Kledning.
Grunnmur av bruddstein - dels pussa
Saltak m. ruteheller
Tårn dekket med koparplater.

Teknisk tilstand: God

Kyrkja på Frøyset er ei langkyrkje og vart bygd 1936-37. Den vart viksla i 1937 og bygd på bakgrunn av deling av Sandnes sokn i 1930. I 1969-70 vart bygningen forlenga ut frå sakrestiet - med kjøkken og sanitæranlegg. Kyrkjegården ligg på ein oppmura terrasse.

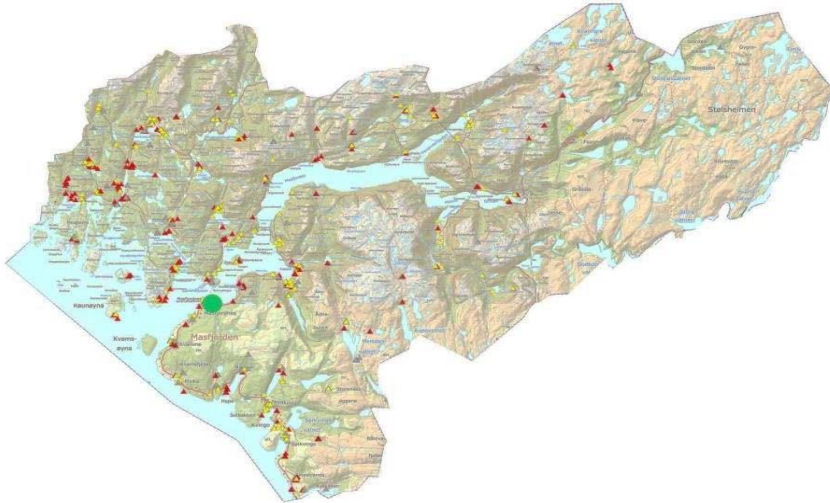
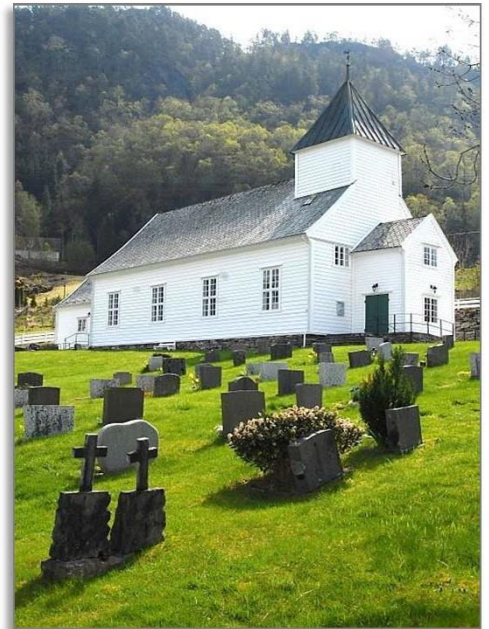
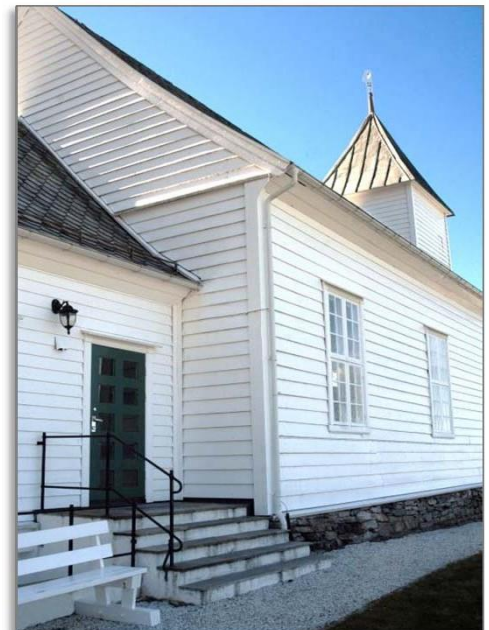
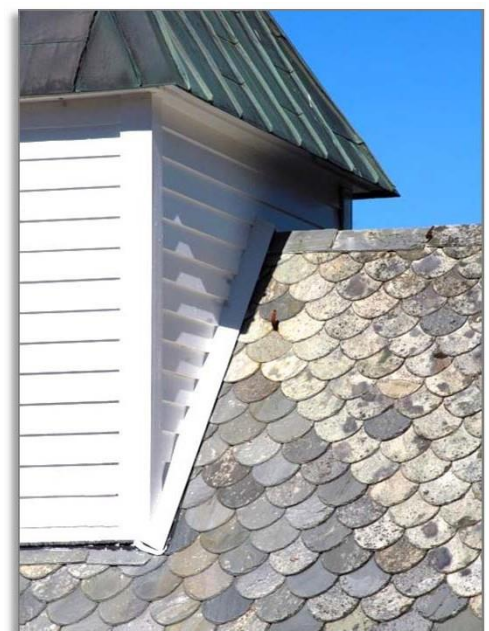
41. Sandnes kyrkje

KulturminneID:	84404-1
Opphavsleg bruk:	Religion
Bruk i dag:	Religion
Alder:	1845
Konstruksjon:	Tømra plank Grunnmur av upussa bruddstein - dels støypt grunnmur Saltak m. lappskifer
Teknisk tilstand:	Bra
Vern:	Ingen
Forvaltning:	Offentlig
Verdivurdering:	Svært stor, klasse A

Kyrkja som står på Sandnes i dag vart bygd 1845. Kyrkja er ikkje nemnt i skriftlege kjelder frå middelalderen, men i og med at den rundt år 1660 krevja landskuld må det reknast som sikkert at det sto ei kyrkje på garden i middelalderen, trulig ei stavkyrkje. I tillegg er det bevart ei døypefont frå 1100-tallet og ei stor middelaldersk klokke frå kyrkja. Ei tømmerkyrkje, i 1686 beskrive som «meget forfalden», må ha avløyst stavkyrkja noko tidlegare. Det er uvisst om denne står på same stad som dei tidlegare kyrkjene (NK III:172f). Så ser likevel ut til å vere tilfellet, ifølgje møteprotokoll frå 1844: "Kirken opføres paa den gamle Tomt, hvorved den hidtil benyttede Kirkegaard fremdeles beholdes" (ref. i Frølich 1924:100).

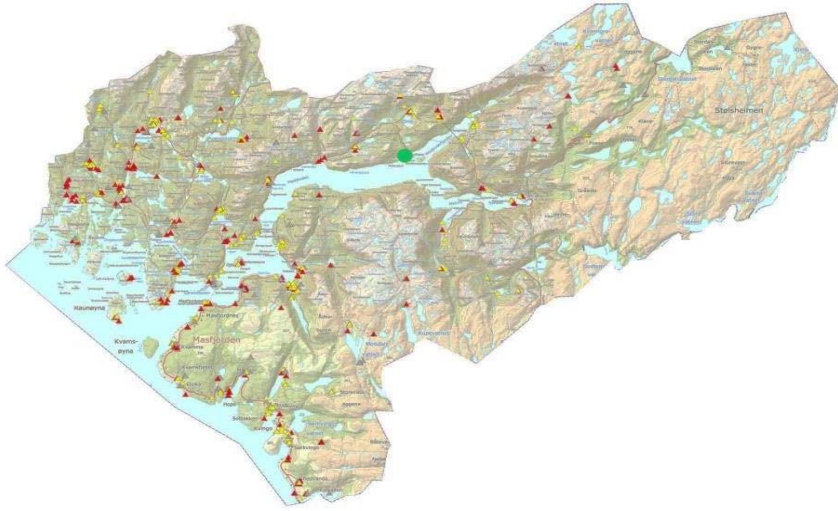
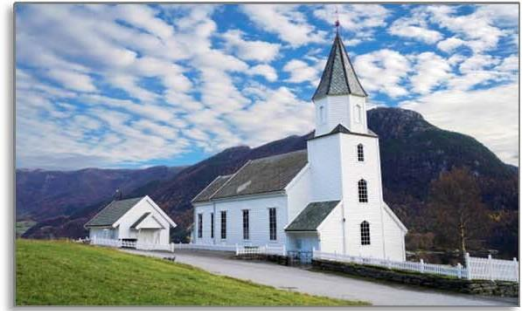
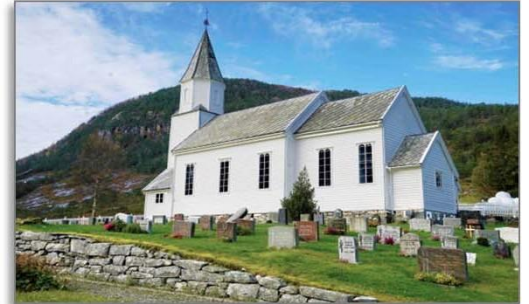
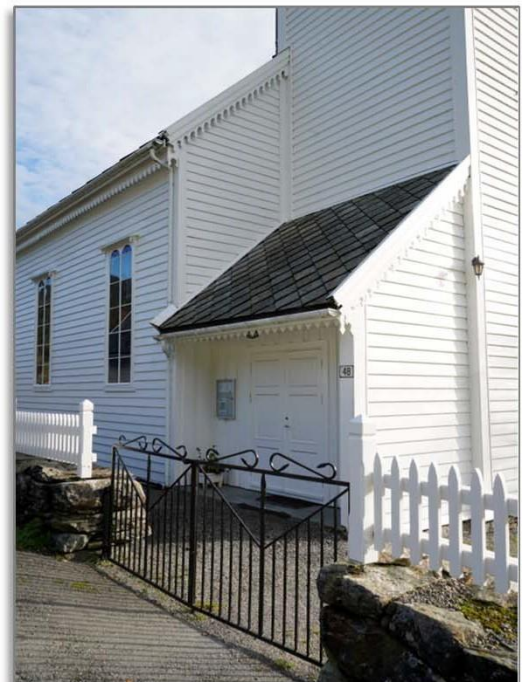
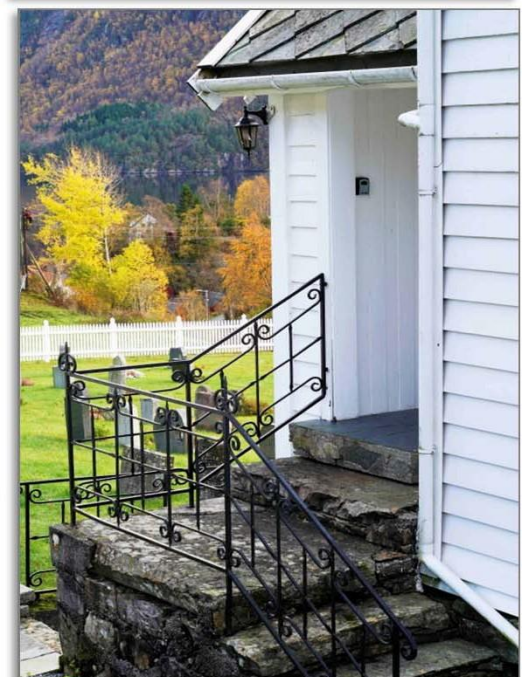
42. Solheim kyrkje

Konstruksjon: Lafta plank med utv. kledning.
Grunnmur av bruddstein
Saltak m. ruteheller
Tårn dekket med koparplater.

Teknisk tilstand: God

Kyrkja på Solheim er ei langkyrkje og vart bygd 1881-82. Den vart viksle i 1882 og har 200 plassar. Den vart bygd etter deling av Sandnes sokn i 1880.

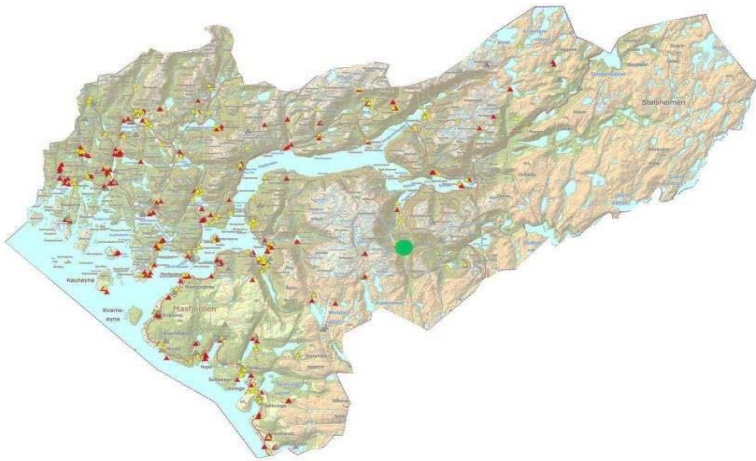
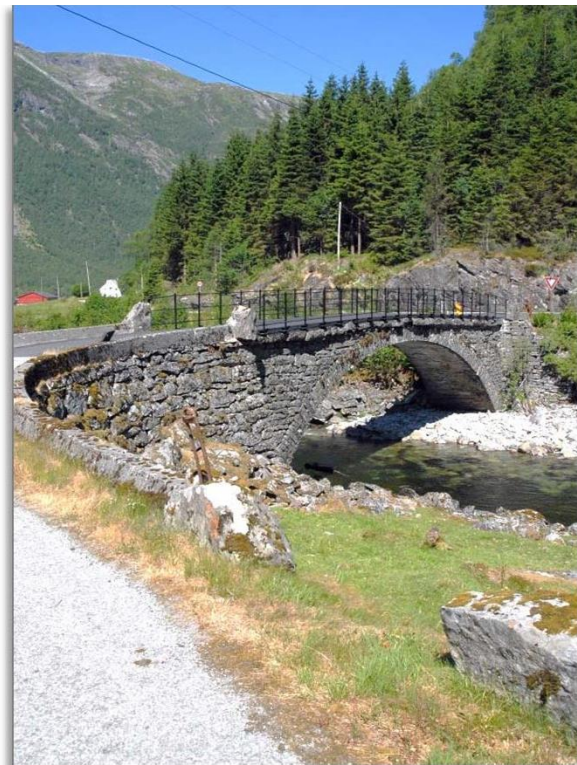
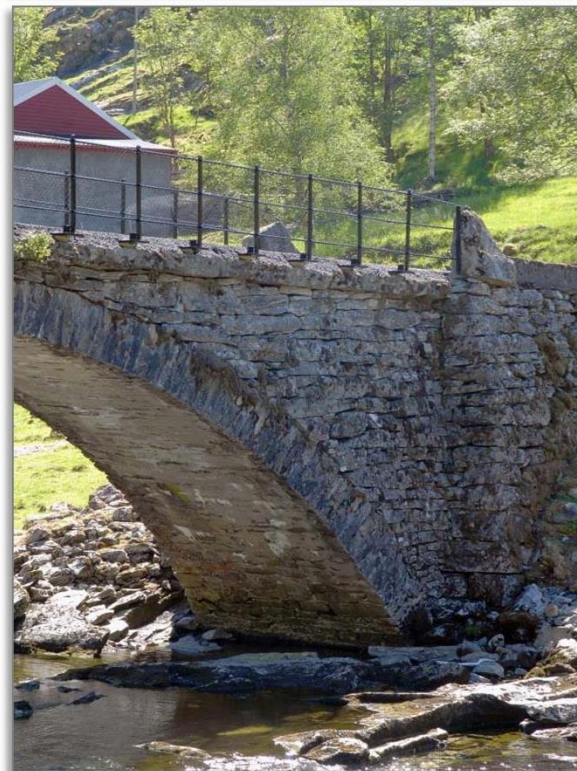
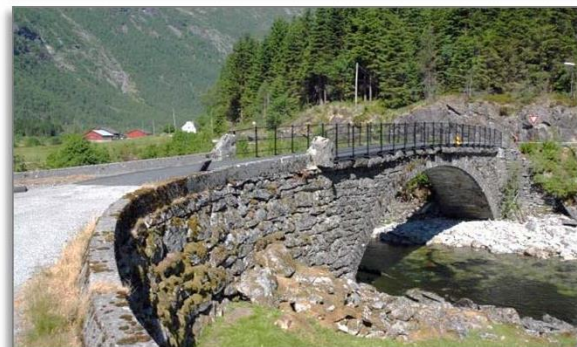
43. Kjetland bru

Opphavelig bruk:	Bru
Bruk i dag:	Bru
Alder:	1908
Konstruksjon:	Mur med og utan bindemiddel Rekkverk i stål

Steinbrua mellom Kjetland og Tverberg stod ferdig i 1908. Initiativet til bru kom frå gardane i dalen. Første søknad om bru vart sendt i 1886. å byggje bru vart kostnadsrekna til kr. 4 300,- Staten dekkar halve kostnaden, kommunen 1/5-del og amtet 1/5-del. Oppsttjarane måtte sjølv betale 1/10-del og gjorde svært mykje av arbeidet sjølv. Brua er ca. 23 meter lang mellom landkara og har ei høgd på ca. 5 meter.

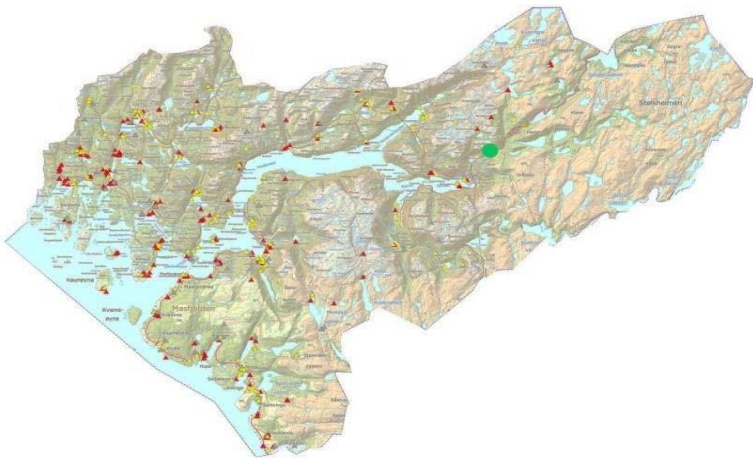
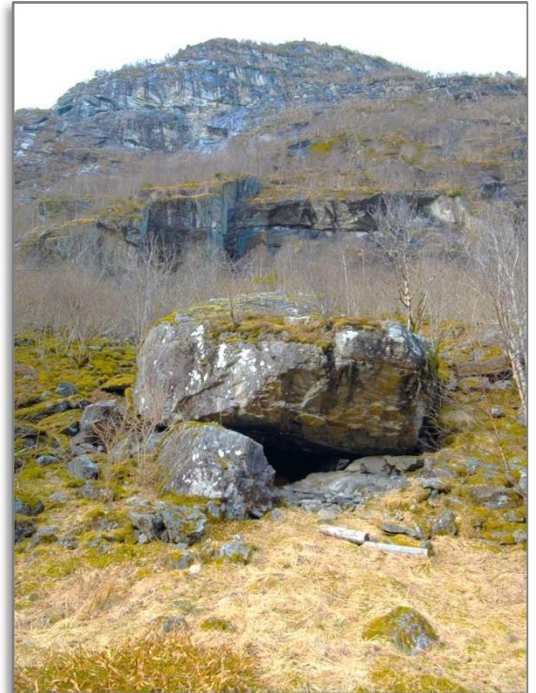
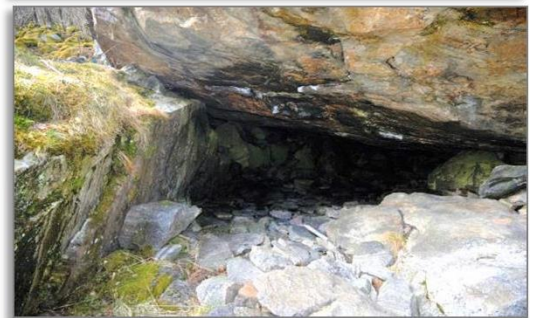
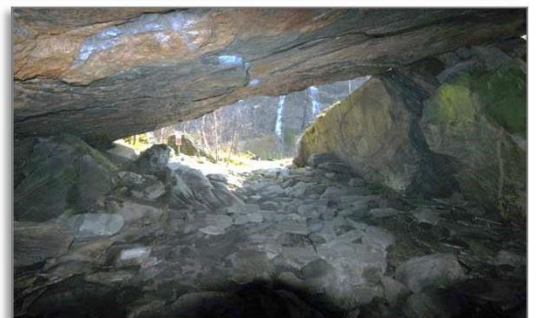
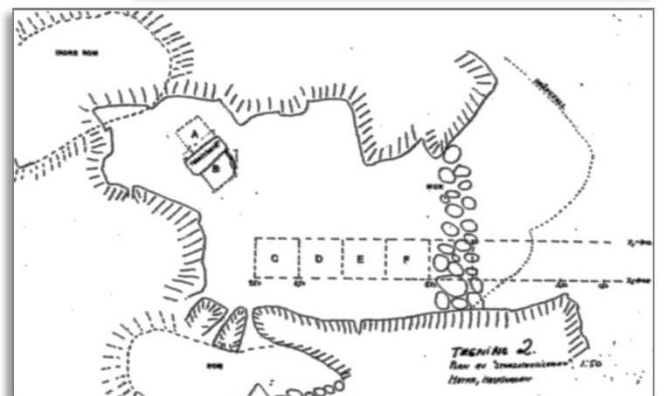
44. Storsethilleren /«Matrehola»

Opphavelg bruk:	Heller/buplass
Bruk i dag:	Ingen
Alder:	Eldre jernalder
Konstruksjon:	Naturleg Heller/hole
Teknisk tilstand:	God
Vern:	Automatisk freda
Forvaltning:	?
Verdivurdering:	Svært stor, klasse A

«Matrehola» ligg under ein svær stein som kviler på to mindre steinar tett framfor det hengebratte berget. Han er 4-6 meter brei, kring 10 meter djup og opptil 2,30 meter høg. På tvers over golvet ved opninga vart det funne ein mur som har bidrege til å gje ly.
